3 RUE LOUIS BLERIOT
478 47802A3266
77400 LAGNY SUR MARNE
Ce bien ne fait pas partie d'une copropriété

26/09/2016

La SYNTHÈSE des CONCLUSIONS

RAPPORT DE MISSION DE REPERAGE DES MATERIAUX ET PRODUITS CONTENANT DE L'AMIANTE POUR L'ETABLISSEMENT DU CONSTAT ETABLI A L'OCCASION DE LA VENTE D'UN IMMEUBLE BATI

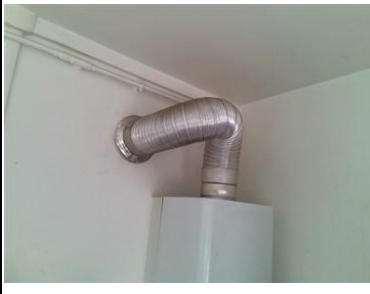
Points de contrôle ⁽³⁾ (selon la norme)	Anomalies observées (A1 ⁽⁴⁾ , A2 ⁽⁵⁾ , DGI ⁽⁶⁾ , 32c ⁽⁷⁾)	Libellé des anomalies et recommandations	Photos
C.15 - 20.1 Ventilation du local - Sortie d'air	A1	Le local équipé ou prévu pour un appareil d'utilisation n'est pas pourvu de sortie d'air. (Cuisinière BRANDT)	
C.24 - 29d1 Appareil raccordé - Etat du conduit de raccordement	A2	Le conduit de raccordement présente une contre pente. (Chauffe-eau SAUNIER DUVAL) Remarques : (3ème étage - Cuisine) Présence d'un conduit de raccordement présentant une contre pente ; Faire intervenir un installateur gaz qualifié afin de modifier ou remplacer le conduit existant (3ème étage - Cuisine) Risque(s) constaté(s) : Risque d'intoxication à cause de l'absence totale ou partielle d'évacuation des produits de combustion

L'installation comporte des anomalies de type A1, A2 qui devront être réparées dans les meilleurs délais.
