Bien immobilier expertisé : **5 RUE LOUIS BLERIOT
478 47802B4274
77400 LAGNY SUR MARNE**

Dossier Amiante avant Vente - Page 1/11
Rapport du : 23/11/2016

RAPPORT DE MISSION DE REPERAGE DES MATERIAUX ET PRODUITS CONTENANT DE L'AMIANTE POUR L'ETABLISSEMENT DU CONSTAT ETABLI A L'OCCASION DE LA VENTE D'UN IMMEUBLE BATI

Diagnostic Amiante avant Vente

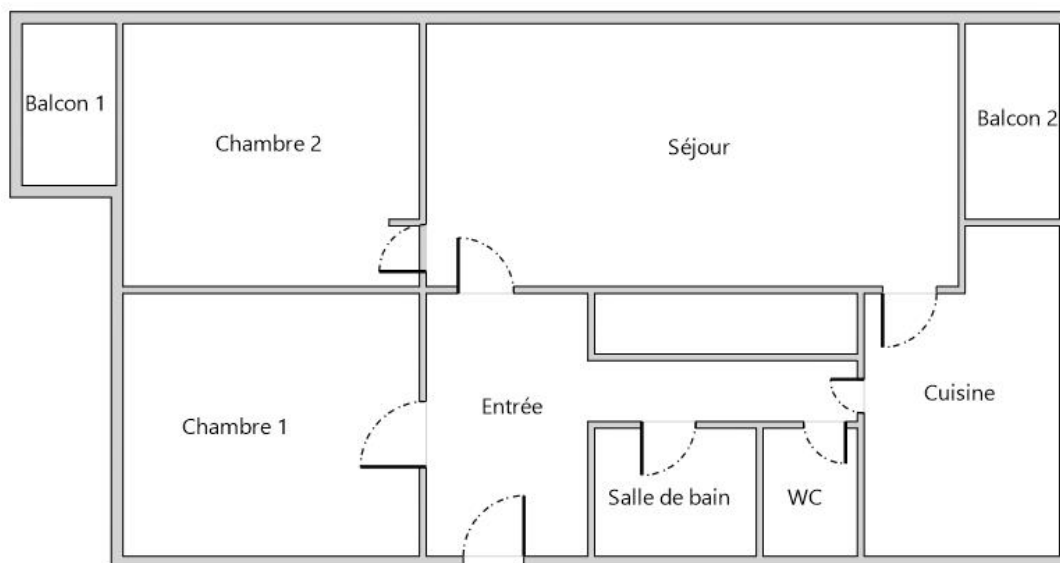
4ème Etage

Planche (croquis) de repérage technique effectué par le cabinet : **ALLODIAGNOSTIC**, auteur : Jean-François RUBION
Dossier n° 811292 du
Adresse du bien : 5 RUE LOUIS BLERIOT
478 47802B4274 77400 LAGNY SUR MARNE
