7 RUE LOUIS BLERIoT  
478 47802C0280  
77400 LAGNY SUR MARNE  
Ce bien ne fait pas partie d'une copropriété

28/09/2016

## La SYNTHÈSE des CONCLUSIONS

# RAPPORT DE MISSION DE REPERAGE DES MATERIAUX ET PRODUITS CONTENANT DE L'AMIANTE POUR L'ETABLISSEMENT DU CONSTAT ETABLI A L'OCCASION DE LA VENTE D'UN IMMEUBLE BATI

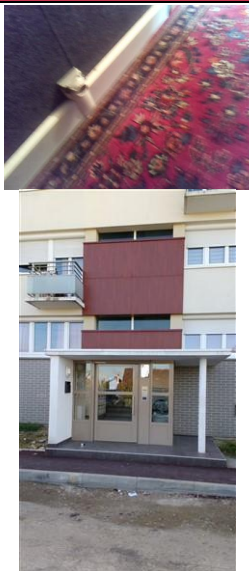
N° Article (1)	Libellé des anomalies	N° Article (2)	Libellé des mesures compensatoires (3) correctement mises en œuvre	Photos
B7.3 a	<p>L'Enveloppe d'au moins un matériel est manquante ou détériorée. <b>Remarques :</b> Présence de matériel électrique en place dont l'enveloppe présente des détériorations ; <b>Faire intervenir un électricien qualifié afin de remplacer les matériels présentant des détériorations (Rez de chaussée - Entrée)</b></p>

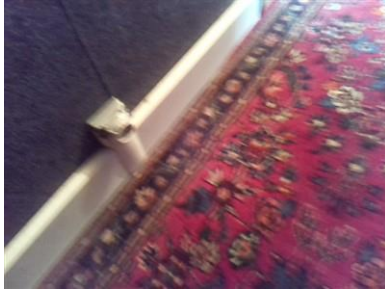
Photo Ele0001  
Libellé de l'anomalie : B7.3 a L'Enveloppe d'au moins un matériel est manquante ou détériorée.  
Commentaire : Présence de matériel électrique en place dont l'enveloppe présente des détériorations; Faire intervenir un électricien qualifié afin de remplacer les matériels présentant des détériorations
