9 RUE LOUIS BLERIOT
478 47802D2297
77400 LAGNY SUR MARNE
Ce bien ne fait pas partie d'une copropriété

811315

29/09/2016

RAPPORT DE MISSION DE REPERAGE DES MATERIAUX ET PRODUITS CONTENANT DE L'AMIANTE POUR L'ETABLISSEMENT DU CONSTAT ETABLI A L'OCCASION DE LA VENTE D'UN IMMEUBLE BATI

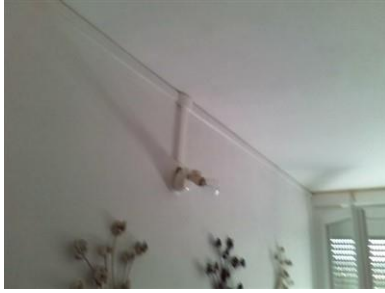
Photo Ele0001

Libellé de l'anomalie : B7.3 a L'Enveloppe d'au moins un matériel est manquante ou détériorée.

Commentaire : Présence de matériel électrique en place dont l'enveloppe présente des détériorations; Faire intervenir un électricien qualifié afin de remplacer les matériels présentant des détériorations

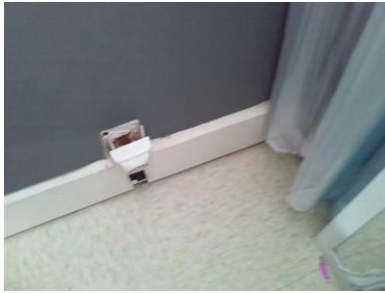
Photo Ele0002

Libellé de l'anomalie : B7.3 e L'installation électrique comporte au moins un dispositif de protection avec une partie active nue sous tension accessible.
