811328

RAPPORT DE MISSION DE REPERAGE DES MATERIAUX ET PRODUITS CONTENANT DE L'AMIANTE POUR L'ETABLISSEMENT DU CONSTAT ETABLI A L'OCCASION DE LA VENTE D'UN IMMEUBLE BATI

29 RUE HENRI GUILLAUMET

77400 LAGNY SUR MARNE

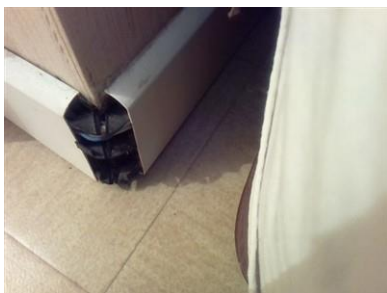
Photo Ele0001

Libellé de l'anomalie : B8.3 e Au moins un conducteur isolé n'est pas placé sur toute sa longueur dans un conduit, une goulotte ou une plinthe ou une huisserie, en matière isolante ou métallique, jusqu'à sa pénétration dans le matériel électrique qu'il alimente.
