Bien immobilier expertisé : **29 RUE HENRI GUILLAUMET
478 47803A4325
77400 LAGNY SUR MARNE
Ce bien ne fait pas partie d'une copropriété**

La SYNTHÈSE des CONCLUSIONS

RAPPORT DE MISSION DE REPERAGE DES MATERIAUX ET PRODUITS CONTENANT DE L'AMIANTE POUR L'ETABLISSEMENT DU CONSTAT ETABLI A L'OCCASION DE LA VENTE D'UN IMMEUBLE BATI

Diagnostic Amiante avant Vente

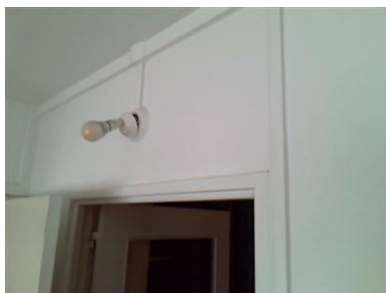
Photo Ele0001
Libellé de l'anomalie : B7.3 a L'Enveloppe d'au moins un matériel est manquante ou détériorée.
Commentaire : Présence de matériel électrique en place dont l'enveloppe présente des détériorations; Faire intervenir un électricien qualifié afin de remplacer les matériels présentant des détériorations
