Bien immobilier expertisé : **31 RUE HENRI GUILLAUMET
478 47803B2317
77400 LAGNY SUR MARNE**

Dossier Amiante avant Vente - Page 1/10
Rapport du : 23/11/2016

RAPPORT DE MISSION DE REPERAGE DES MATERIAUX ET PRODUITS CONTENANT DE L'AMIANTE POUR L'ETABLISSEMENT DU CONSTAT ETABLI A L'OCCASION DE LA VENTE D'UN IMMEUBLE BATI

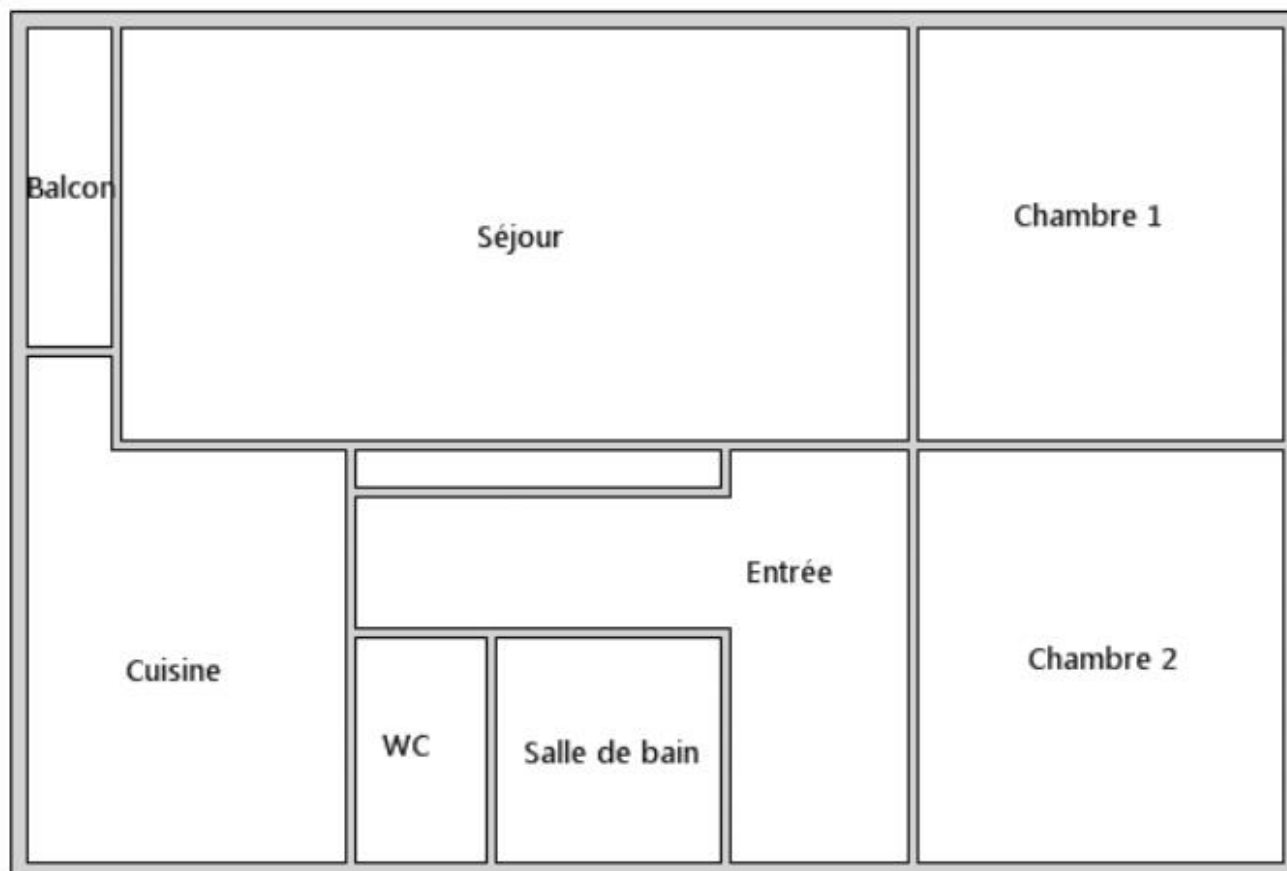
4 - CROQUIS DE REPERAGE

Planche (croquis) de repérage technique effectué par le cabinet : **ALLODIAGNOSTIC**, auteur : Jean-François RUBION
Dossier n° 811350 du
Adresse du bien : 31 RUE HENRI GUILLAUMET
478 47803B2317 77400 LAGNY SUR MARNE
