33 RUE HENRI GUILLAUMET
478 47803C2302
77400 LAGNY SUR MARNE
Ce bien ne fait pas partie d'une copropriété

04/10/2016

RAPPORT DE MISSION DE REPÉRAGE DES MATÉRIAUX ET PRODUITS CONTENANT DE L'AMIANTE POUR L'ÉTABLISSEMENT DU CONSTAT ÉTABLI À L'OCCASION DE LA VENTE D'UN IMMEUBLE BÂTI

Diagnostic Amiante avant Vente

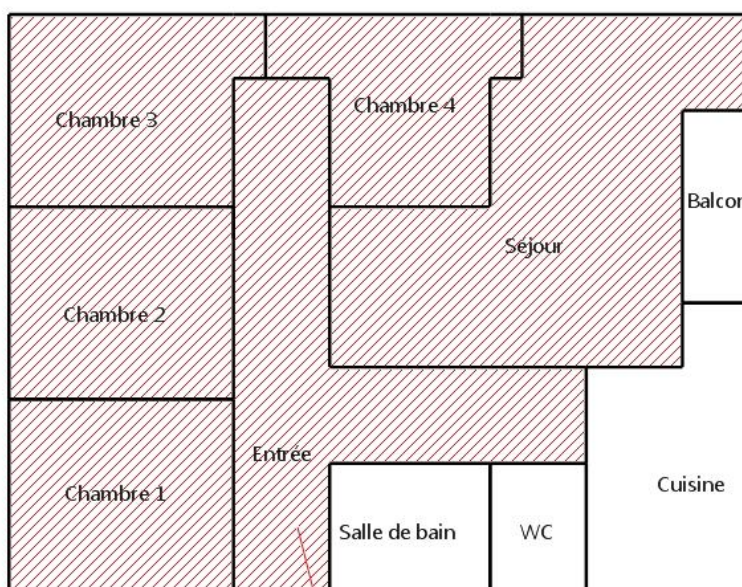
4 - CROQUIS DE REPERAGE

Prélèvement: JFR0001-041016
Matériaux: 0001
Présence d'amiante

Planche (croquis) de repérage technique effectué par le cabinet : ALLODIAGNOSTIC, auteur : Jean-François RUBION
Dossier n° 811363 du
Adresse du bien : 33 RUE HENRI GUILLAUMET
478 47803C2302 77400 LAGNY SUR MARNE
