Bien immobilier expertisé : **33 RUE HENRI GUILLAUMET**
478 47803C3303
77400 LAGNY SUR MARNE
Ce bien ne fait pas partie d'une copropriété

RAPPORT DE MISSION DE REPERAGE DES MATERIAUX ET PRODUITS CONTENANT DE L'AMIANTE POUR L'ETABLISSEMENT DU CONSTAT ETABLI A L'OCCASION DE LA VENTE D'UN IMMEUBLE BATI

Diagnostic Amiante avant Vente

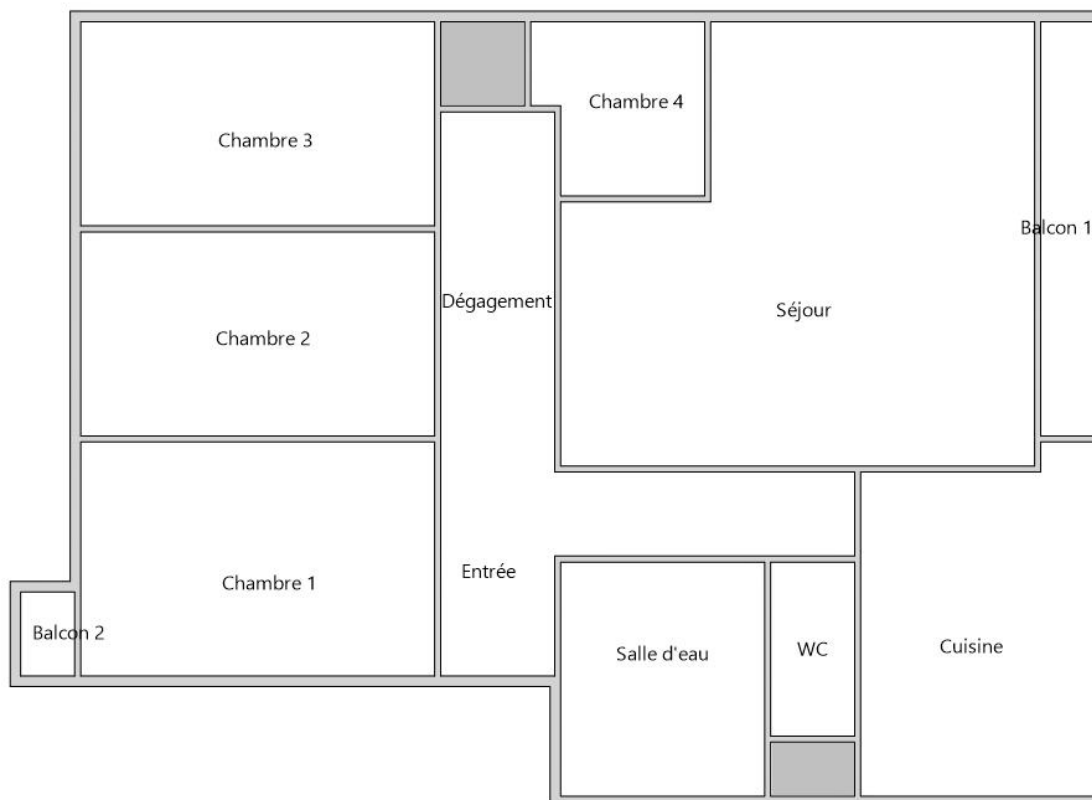
4 - CROQUIS DE REPERAGE

Planche (croquis) de repérage technique effectué par le cabinet : ALLODIAGNOSTIC, auteur : Boukhalafa SADALI
Dossier n° 811368 du 03/10/2016
Adresse du bien : 33 RUE HENRI GUILLAUMET
478 47803C3303 77400 LAGNY SUR MARNE

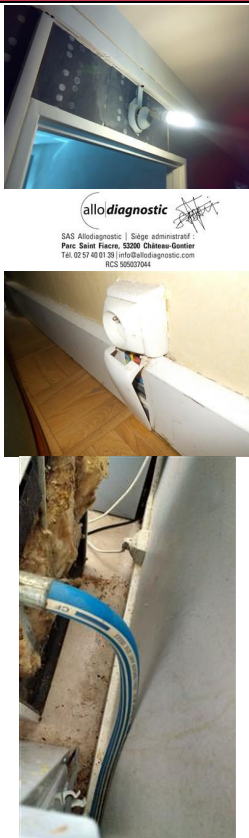
N° Article (1)	Libellé des anomalies	N° Article (2)	Libellé des mesures compensatoires (3) correctement mises en œuvre	Photos
B7.3 a	<p>L'Enveloppe d'au moins un matériel est manquante ou détériorée. Remarques : Présence de matériel électrique en place dont l'enveloppe présente des détériorations ; Faire intervenir un électricien qualifié afin de remplacer les matériels présentant des détériorations (3ème étage - Entrée, 3ème étage - Séjour)</p>

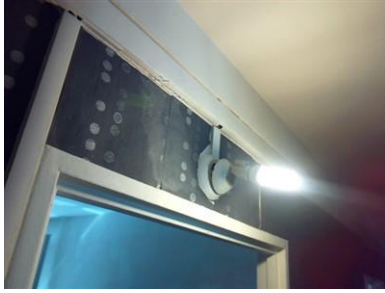
Photo Ele0001

Libellé de l'anomalie : B7.3 a L'Enveloppe d'au moins un matériel est manquante ou détériorée.

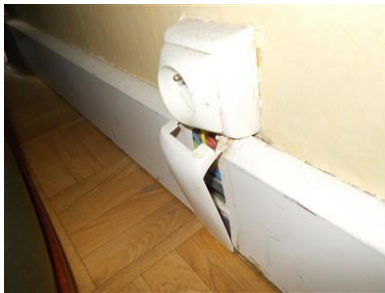
Photo Ele0001

Libellé de l'anomalie : B7.3 a L'Enveloppe d'au moins un matériel est manquante ou détériorée.

Commentaire : Présence de matériel électrique en place dont l'enveloppe présente des détériorations; Faire intervenir un électricien qualifié afin de remplacer les matériels présentant des détériorations
