Bien immobilier expertisé : **21 RUE HENRI GUILLAUMET
478 47804A0330
77400 LAGNY SUR MARNE
Ce bien ne fait pas partie d'une copropriété**

21 RUE HENRI GUILLAUMET
478 47804A0330
N° de dossier : 811374

Dossier Amiante avant Vente - Page 1/10
Rapport du : 25/10/2016

RAPPORT DE MISSION DE REPERAGE DES MATERIAUX ET PRODUITS CONTENANT DE L'AMIANTE POUR L'ETABLISSEMENT DU CONSTAT ETABLI A L'OCCASION DE LA VENTE D'UN IMMEUBLE BATI

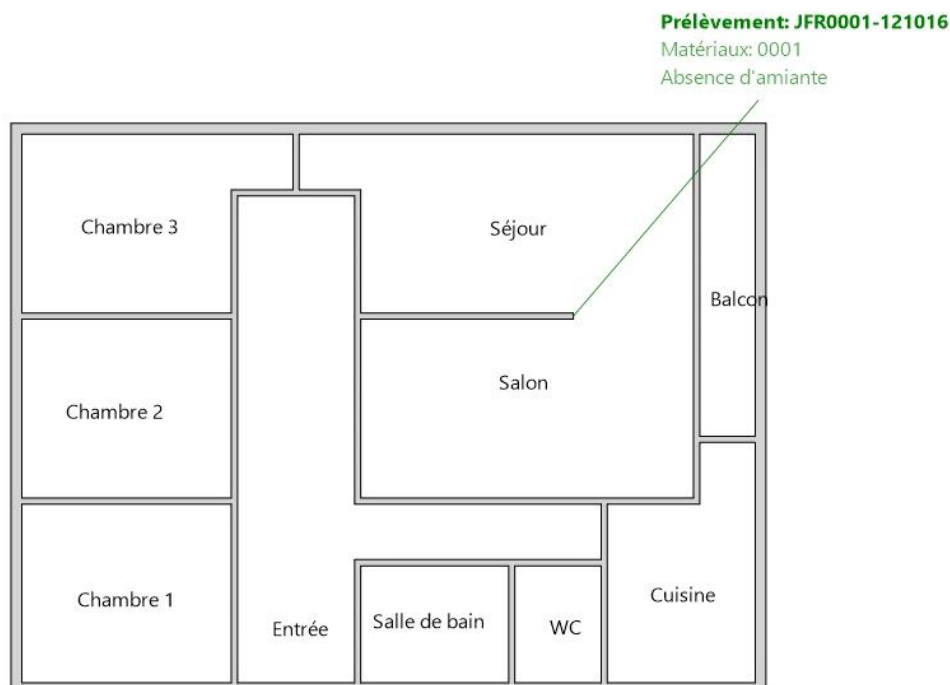
4 - CROQUIS DE REPERAGE

Planche (croquis) de repérage technique effectué par le cabinet : ALLODIAGNOSTIC, auteur : Jean-François RUBION
Dossier n° 811374 du
Adresse du bien : 21 RUE HENRI GUILLAUMET
478 47804A0330 77400 LAGNY SUR MARNE
