25 RUE HENRI GUILLAUMET
478 47804C0359
77400 LAGNY SUR MARNE
Ce bien ne fait pas partie d'une copropriété

05/10/2016

RAPPORT DE MISSION DE REPÉRAGE DES MATÉRIAUX ET PRODUITS CONTENANT DE L'AMIANTE POUR L'ÉTABLISSEMENT DU CONSTAT ÉTABLI À L'OCCASION DE LA VENTE D'UN IMMEUBLE BÂTI

Diagnostic Amiante avant Vente

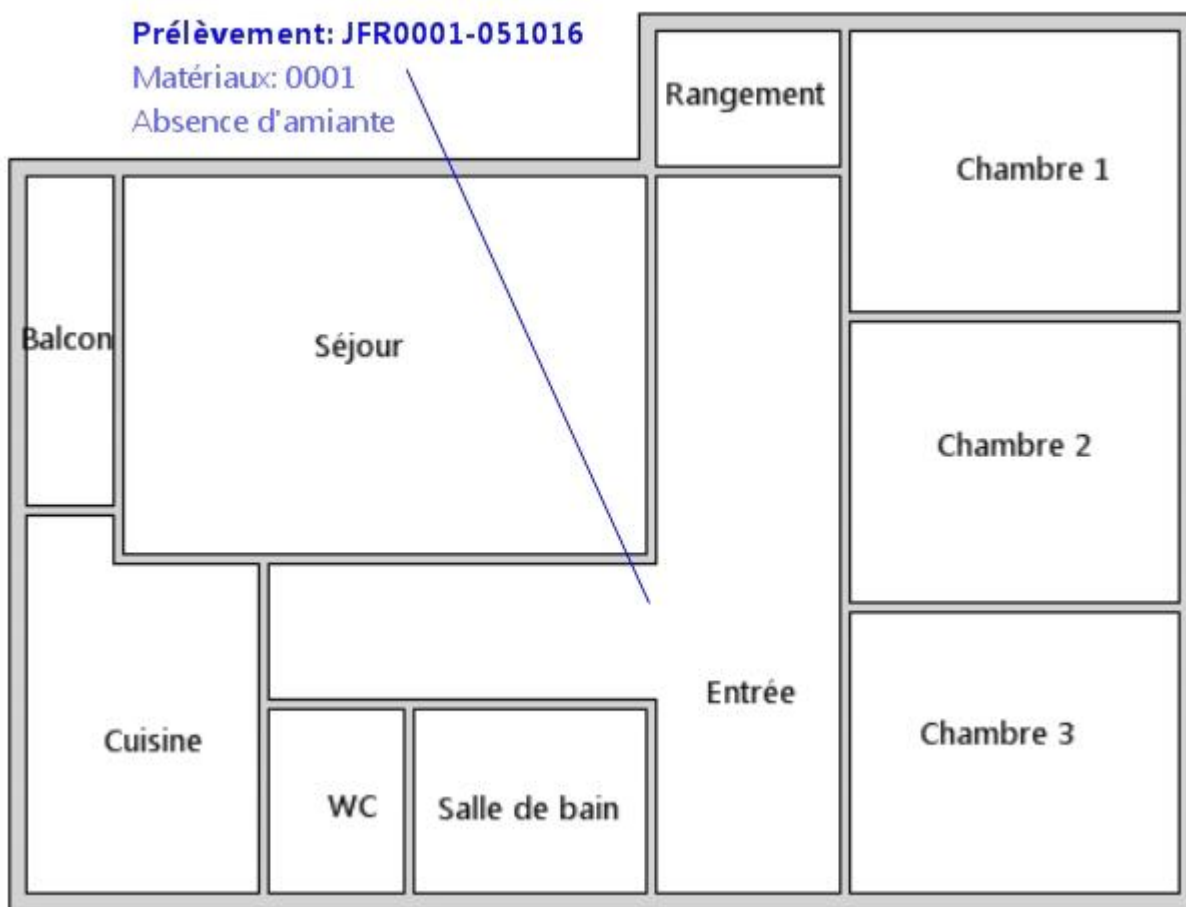
4 - CROQUIS DE REPERAGE

Planche (croquis) de repérage technique effectué par le cabinet : ALLODIAGNOSTIC, auteur : Jean-François RUBION
 Dossier n° 811421 du
 Adresse du bien : 25 RUE HENRI GUILLAUMET
 478 47804C0359 77400 LAGNY SUR MARNE
