Bien immobilier expertisé : 12 ALLEE DES HETRES POURPRES
478 47805A3373
77400 LAGNY SUR MARNE
Ce bien ne fait pas partie d'une copropriété

811590

RAPPORT DE MISSION DE REPÉRAGE DES MATÉRIAUX ET PRODUITS CONTENANT DE L'AMIANTE POUR L'ÉTABLISSEMENT DU CONSTAT ÉTABLI À L'OCCASION DE LA VENTE D'UN IMMEUBLE BÂTI

478 47805A3373	12 ALLEE DES HETRES POURPRES	
Références Cadastreles Lot(s)	77400 LAGNY SUR MARNE	
Propriétaire	Société OPIEVOY 145-147 RUE YVES LE COZ 78011 VERSAILLES	Donneur d'ordre (si différent du propriétaire) Nom OPIEVOY Adresse 145-147 RUE YVES LE COZ, 78011 VERSAILLES
Diagnostiqueur	Jean-François RUBION Certifié par I.Cert N° de certification CPDI 3426 Date d'obtention de la certification 05/05/2015	Laboratoire d'analyse (le cas échéant) Nom Institut technique des gaz et de l'air (ITGA) Adresse Parc d'affaires - Espace Performances - Bât K 35768 SAINT-GREGOIRE Numéro de l'accréditation Cofrac
Accompagnateur (le cas échéant)	Sur place avec locataire - -	
Compagnie d'assurance	AXA N° de police 3912280604 Date de validité 01/01/2017 Expertise demandée le 2016-09-20 14:11:19 Visite effectuée le 14/10/2016

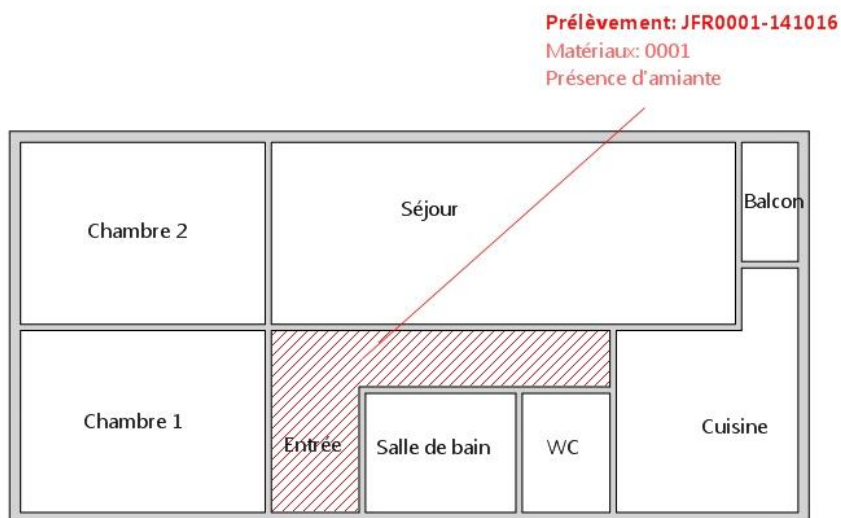
4 - CROQUIS DE REPERAGE

Planche (croquis) de repérage technique effectué par le cabinet : ALLODIAGNOSTIC, auteur : Jean-François RUBION
Dossier n° 811590 du
Adresse du bien : 12 ALLEE DES HETRES POURPRES
478 47805A3373 77400 LAGNY SUR MARNE
