Bien immobilier expertisé : **12 ALLEE DES HETRES POURPRES  
478 47805A3376  
77400 LAGNY SUR MARNE**  
Ce bien ne fait pas partie d'une copropriété

## RAPPORT DE MISSION DE REPERAGE DES MATERIAUX ET PRODUITS CONTENANT DE L'AMIANTE POUR L'ETABLISSEMENT DU CONSTAT ETABLI A L'OCCASION DE LA VENTE D'UN IMMEUBLE BATI

**12 ALLEE DES HETRES POURPRES**

**77400 LAGNY SUR MARNE**

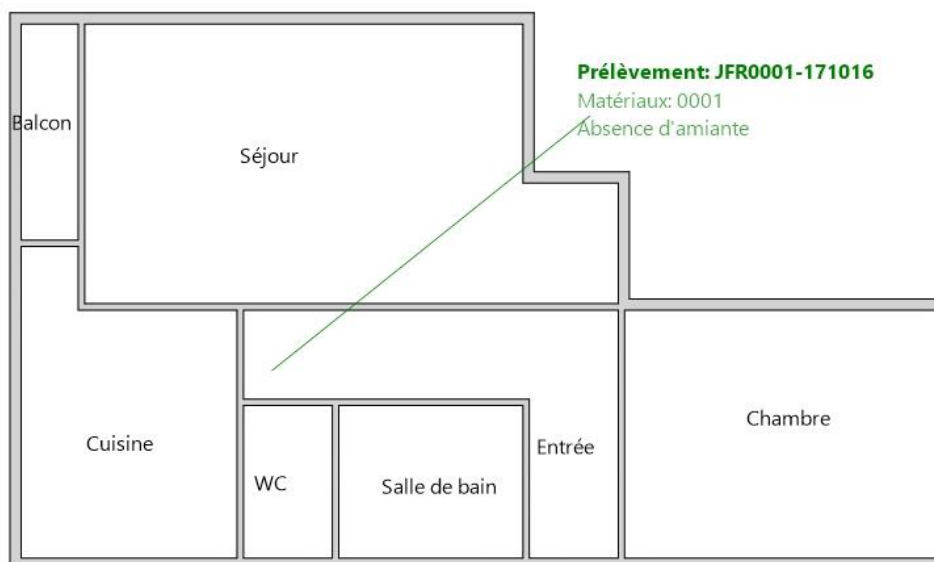
## 4 - CROQUIS DE REPERAGE

**Planche (croquis) de repérage technique effectué par le cabinet : ALLODIAGNOSTIC, auteur : Jean-François RUBION**  
 Dossier n° 811593 du  
 Adresse du bien : 12 ALLEE DES HETRES POURPRES  
 478 47805A3376 77400 LAGNY SUR MARNE
