Bien immobilier expertisé : **18 ALLEE DES HETRES POURPRES  
478 47805D0400  
77400 LAGNY SUR MARNE  
Ce bien ne fait pas partie d'une copropriété**

**811671**

# RAPPORT DE MISSION DE REPERAGE DES MATERIAUX ET PRODUITS CONTENANT DE L'AMIANTE POUR L'ETABLISSEMENT DU CONSTAT ETABLI A L'OCCASION DE LA VENTE D'UN IMMEUBLE BATI

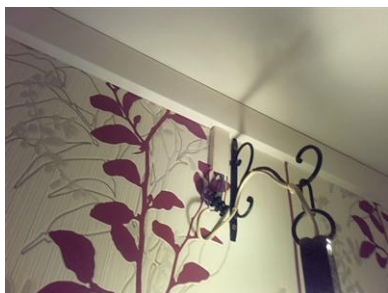
Photo Ele0001

Libellé de l'anomalie : B7.3 d L'installation électrique comporte au moins une connexion avec une partie active nue sous tension accessible.
