Bien immobilier expertisé : **3 RUE HENRI GUILLAUMET  
478 47806A3413  
77400 LAGNY SUR MARNE  
Ce bien ne fait pas partie d'une copropriété**

# RAPPORT DE MISSION DE REPERAGE DES MATERIAUX ET PRODUITS CONTENANT DE L'AMIANTE POUR L'ETABLISSEMENT DU CONSTAT ETABLI A L'OCCASION DE LA VENTE D'UN IMMEUBLE BATI

Diagnostic Amiante avant Vente

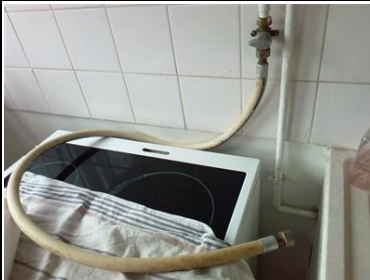
Points de contrôle <sup>(3)</sup> (selon la norme)	Anomalies observées (A1 <sup>(4)</sup> , A2 <sup>(5)</sup> , DGI <sup>(6)</sup> , 32c <sup>(7)</sup> )	Libellé des anomalies et recommandations	Photos
C.7 - 8b Robinet de commande d'appareil	A2	L'extrémité du robinet de commande ou de la tuyauterie en attente n'est pas obturée. (Chauffe-eau SAUNIER DUVAL)  <b>Remarques :</b> (Cuisine) L'extrémité de la tuyauterie en attente n'est pas obturée ; Poser ou faire poser un bouchon par un installateur gaz qualifié sur l'extrémité de la tuyauterie (3ème étage - Cuisine) <b>Risque(s) constaté(s) :</b> Dégagement de gaz et donc un risque d'explosion

L'installation comporte des anomalies de type A2 qui devront être réparées dans les meilleurs délais.
