Bien immobilier expertisé : **5 RUE HENRI GUILLAUMET
478 47806B0420
77400 LAGNY SUR MARNE
Ce bien ne fait pas partie d'une copropriété**

Dossier Amiante avant Vente - Page 1/12
Rapport du : 03/11/2016

RAPPORT DE MISSION DE REPERAGE DES MATERIAUX ET PRODUITS CONTENANT DE L'AMIANTE POUR L'ETABLISSEMENT DU CONSTAT ETABLI A L'OCCASION DE LA VENTE D'UN IMMEUBLE BATI

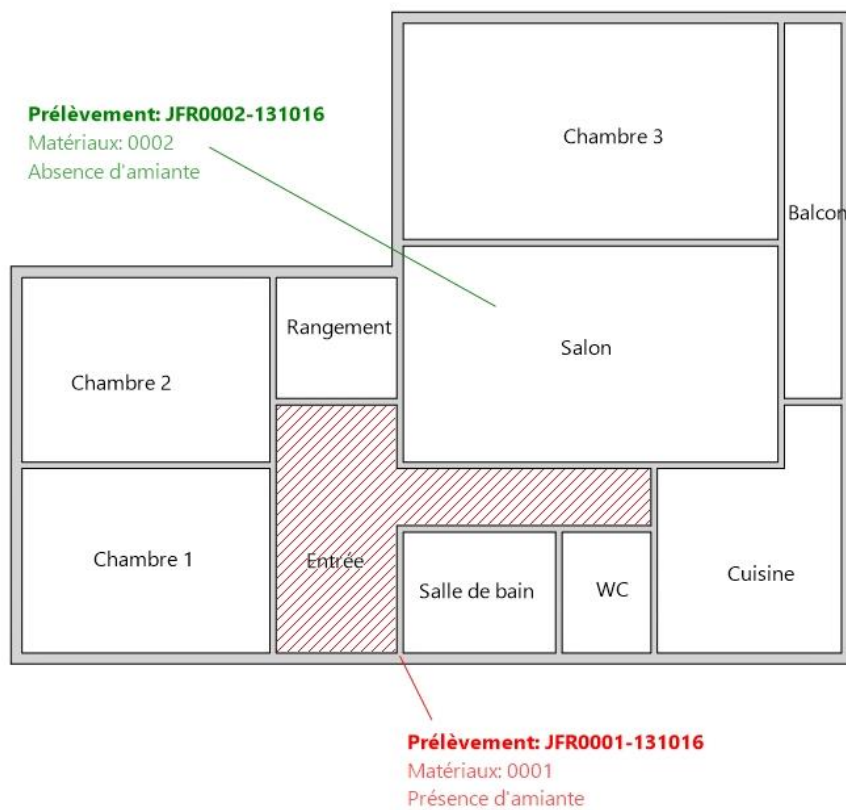
4 - CROQUIS DE REPERAGE

Planche (croquis) de repérage technique effectué par le cabinet : ALLODIAGNOSTIC, auteur : Jean-François RUBION
 Dossier n° 811759 du
 Adresse du bien : 5 RUE HENRI GUILLAUMET
 478 47806B0420 77400 LAGNY SUR MARNE
