Bien immobilier expertisé : **5 RUE HENRI GUILLAUMET**
478 47806B4424
77400 LAGNY SUR MARNE
Ce bien ne fait pas partie d'une copropriété

La SYNTHÈSE des CONCLUSIONS

Dossier Amiante avant Vente - Page 1/14
Rapport du : 25/10/2016

RAPPORT DE MISSION DE REPERAGE DES MATERIAUX ET PRODUITS CONTENANT DE L'AMIANTE POUR L'ETABLISSEMENT DU CONSTAT ETABLI A L'OCCASION DE LA VENTE D'UN IMMEUBLE BATI

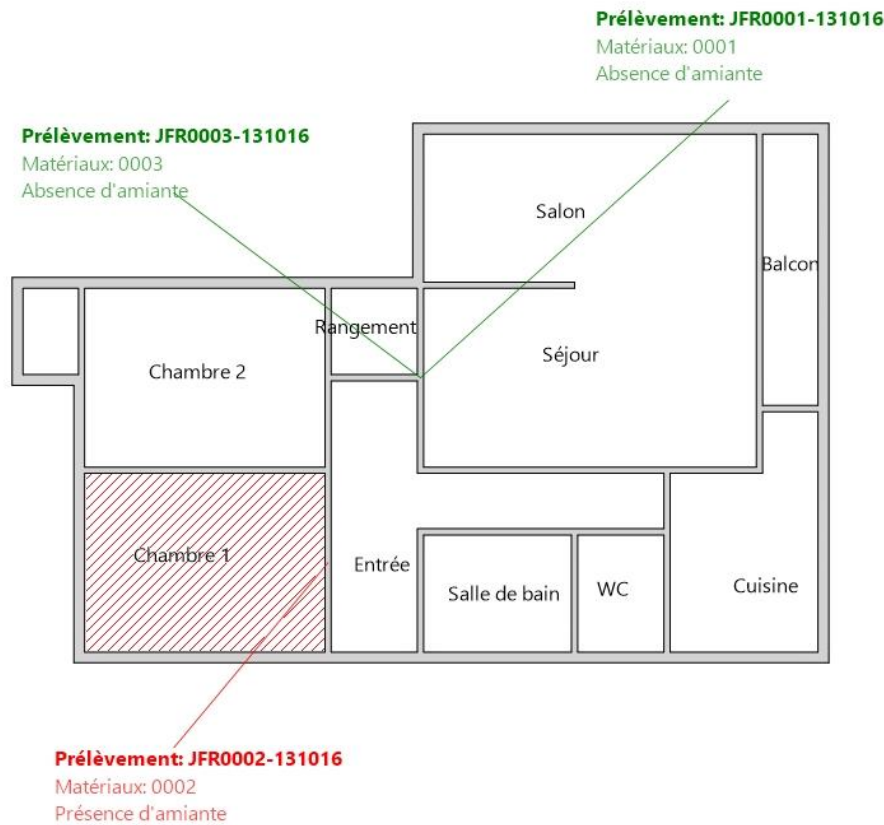
4 - CROQUIS DE REPERAGE

Planche (croquis) de repérage technique effectué par le cabinet : ALLODIAGNOSTIC, auteur : Jean-François RUBION
Dossier n° 811891 du
Adresse du bien : 5 RUE HENRI GUILLAUMET
478 47806B4424 77400 LAGNY SUR MARNE
