Bien immobilier expertisé : **18 RUE MARCEL RIVIERE
478 47807B3453
77400 LAGNY SUR MARNE
Ce bien ne fait pas partie d'une copropriété**

La SYNTHÈSE des CONCLUSIONS

RAPPORT DE MISSION DE REPERAGE DES MATERIAUX ET PRODUITS CONTENANT DE L'AMIANTE POUR L'ETABLISSEMENT DU CONSTAT ETABLI A L'OCCASION DE LA VENTE D'UN IMMEUBLE BATI

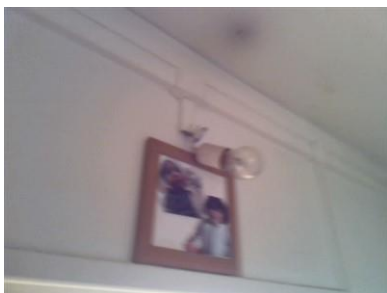
Photo Ele0001

Libellé de l'anomalie : B8.3 e Au moins un conducteur isolé n'est pas placé sur toute sa longueur dans un conduit, une goulotte ou une plinthe ou une huisserie, en matière isolante ou métallique, jusqu'à sa pénétration dans le matériel électrique qu'il alimente.
