Bien immobilier expertisé : **20 RUE MARCEL RIVIERE
478 47807C1441
77400 LAGNY SUR MARNE
Ce bien ne fait pas partie d'une copropriété**

RAPPORT DE MISSION DE REPERAGE DES MATERIAUX ET PRODUITS CONTENANT DE L'AMIANTE POUR L'ETABLISSEMENT DU CONSTAT ETABLI A L'OCCASION DE LA VENTE D'UN IMMEUBLE BATI

Diagnostic Amiante avant Vente

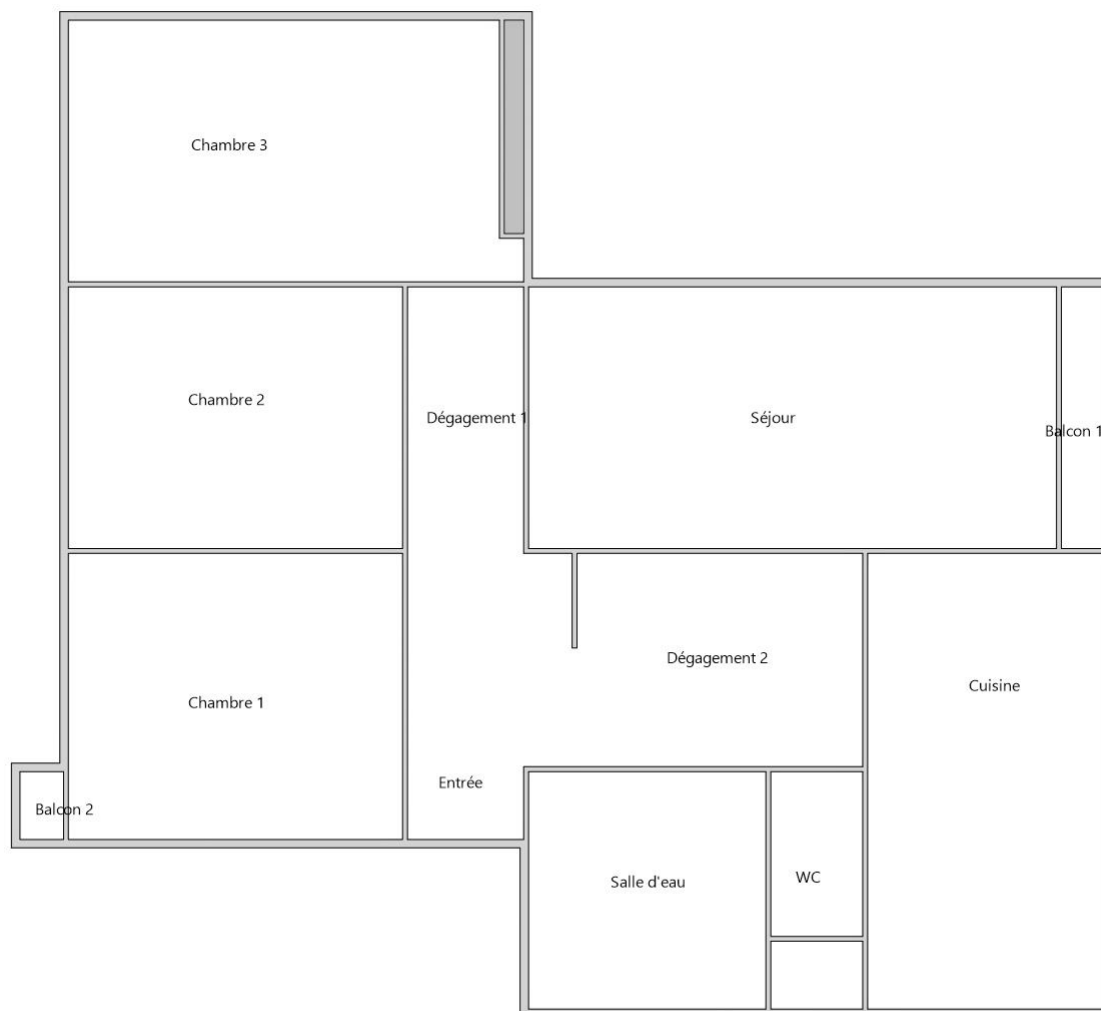
1er Etage

Planche (croquis) de repérage technique effectué par le cabinet : ALLODIAGNOSTIC, auteur : Boukhalfa SADALI
Dossier n° 811977 du 20/10/2016
Adresse du bien : 20 RUE MARCEL RIVIERE
478 47807C1441 77400 LAGNY SUR MARNE

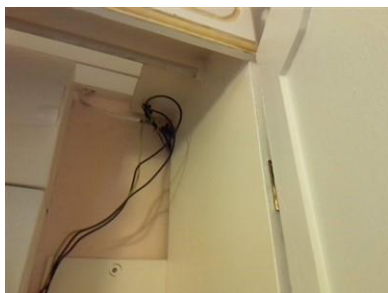
Photo Ele0001

Libellé de l'anomalie : B7.3 d L'installation électrique comporte au moins une connexion avec une partie active nue sous tension accessible.
