Bien immobilier expertisé : **22 RUE MARCEL RIVIERE
478 47807D1431
77400 LAGNY SUR MARNE
Ce bien ne fait pas partie d'une copropriété**

La SYNTHÈSE des CONCLUSIONS

RAPPORT DE MISSION DE REPERAGE DES MATERIAUX ET PRODUITS CONTENANT DE L'AMIANTE POUR L'ETABLISSEMENT DU CONSTAT ETABLI A L'OCCASION DE LA VENTE D'UN IMMEUBLE BATI

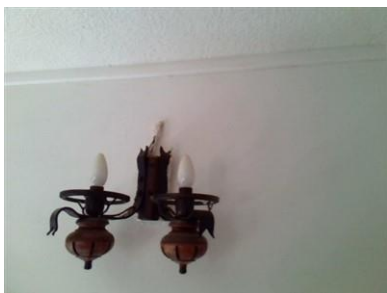
Photo Ele0001

Libellé de l'anomalie : B8.3 e Au moins un conducteur isolé n'est pas placé sur toute sa longueur dans un conduit, une goulotte ou une plinthe ou une huisserie, en matière isolante ou métallique, jusqu'à sa pénétration dans le matériel électrique qu'il alimente.
