Bien immobilier expertisé : **11 RUE HENRI GUILLAUMET
478 47809A0490
77400 LAGNY SUR MARNE
Ce bien ne fait pas partie d'une copropriété**

RAPPORT DE MISSION DE REPERAGE DES MATERIAUX ET PRODUITS CONTENANT DE L'AMIANTE POUR L'ETABLISSEMENT DU CONSTAT ETABLI A L'OCCASION DE LA VENTE D'UN IMMEUBLE BATI

Diagnostic Amiante avant Vente

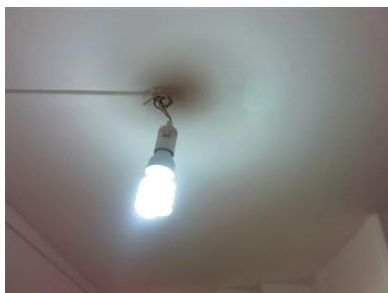
Photo Ele0001

Libellé de l'anomalie : B7.3 d L'installation électrique comporte au moins une connexion avec une partie active nue sous tension accessible.
