11 RUE HENRI GUILLAUMET
478 47809A3493
77400 LAGNY SUR MARNE
Ce bien ne fait pas partie d'une copropriété

La SYNTHÈSE des CONCLUSIONS

RAPPORT DE MISSION DE REPÉRAGE DES MATÉRIAUX ET PRODUITS CONTENANT DE L'AMIANTE POUR L'ÉTABLISSEMENT DU CONSTAT ÉTABLI À L'OCCASION DE LA VENTE D'UN IMMEUBLE BÂTI

Diagnostic Amiante avant Vente

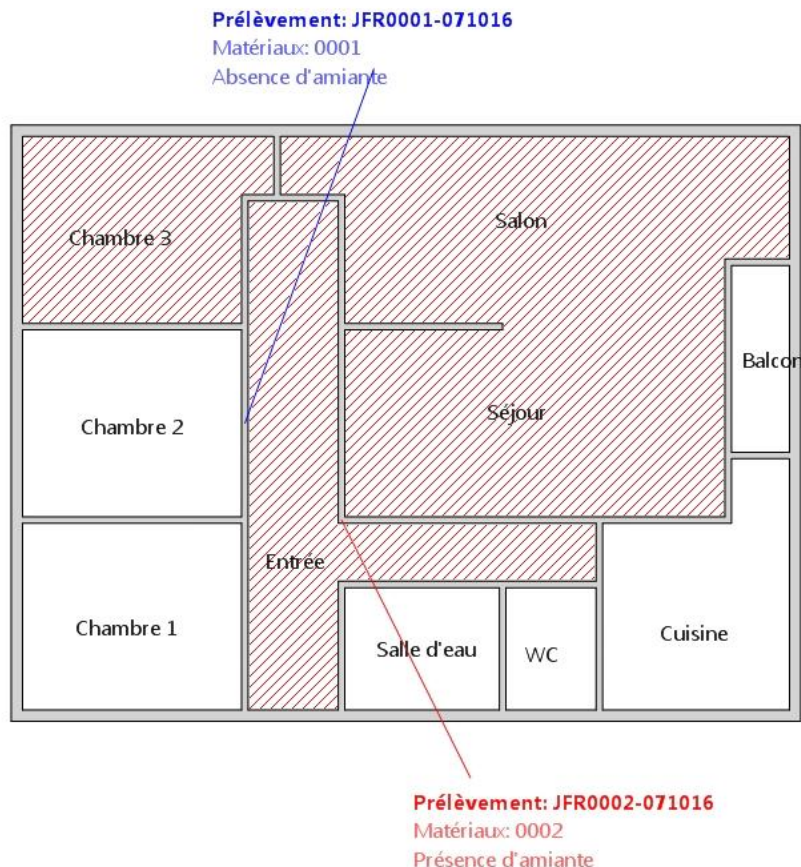
4 - CROQUIS DE REPERAGE

Planche (croquis) de repérage technique effectué par le cabinet : ALLODIAGNOSTIC, auteur : Jean-François RUBION
 Dossier n° 812160 du
 Adresse du bien : 11 RUE HENRI GUILLAUMET
 478 47809A3493 77400 LAGNY SUR MARNE
