Bien immobilier expertisé : **11 RUE HENRI GUILLAUMET
478 47809A3496
77400 LAGNY SUR MARNE
Ce bien ne fait pas partie d'une copropriété**

Visite effectuée le : **07/10/2016**
Nature / état de l'immeuble :

RAPPORT DE MISSION DE REPERAGE DES MATERIAUX ET PRODUITS CONTENANT DE L'AMIANTE POUR L'ETABLISSEMENT DU CONSTAT ETABLI A L'OCCASION DE LA VENTE D'UN IMMEUBLE BATI

Diagnostic Amiante avant Vente

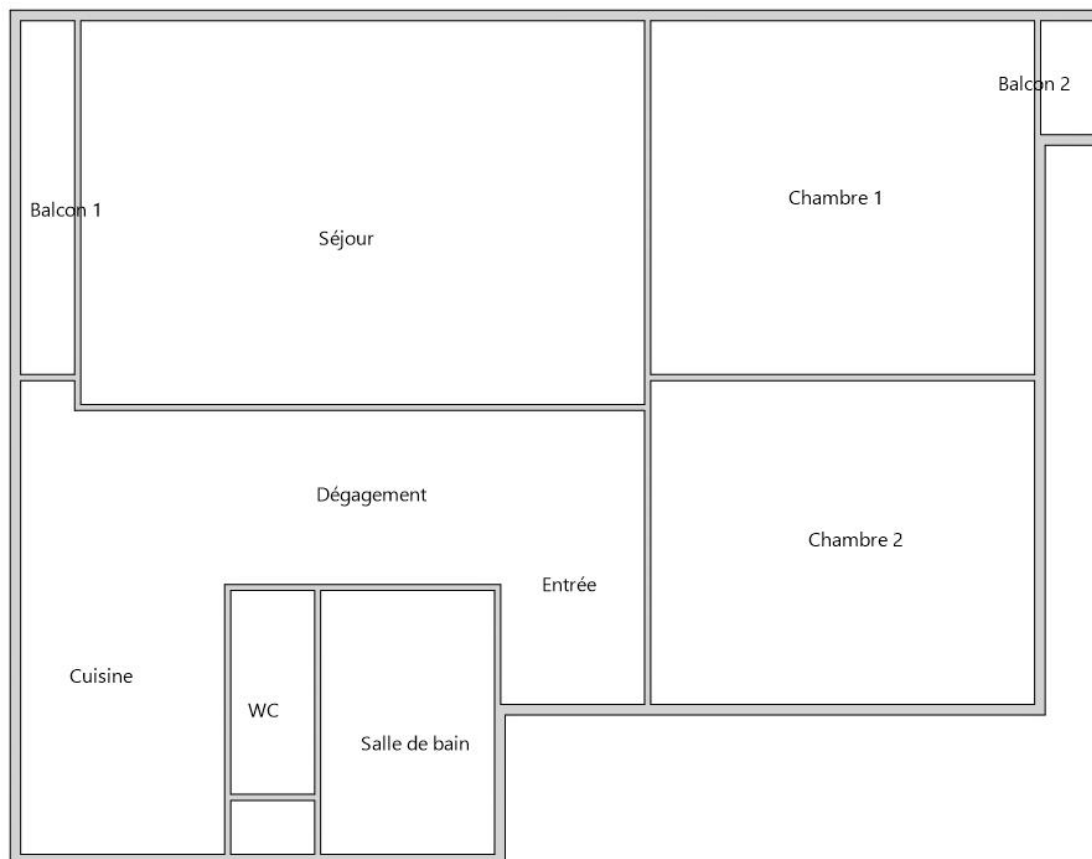
4 - CROQUIS DE REPERAGE

Planche (croquis) de repérage technique effectué par le cabinet : ALLODIAGNOSTIC, auteur : Boukhalafa SADALI
Dossier n° 812162 du 07/10/2016
Adresse du bien : 11 RUE HENRI GUILLAUMET
478 47809A3496 77400 LAGNY SUR MARNE

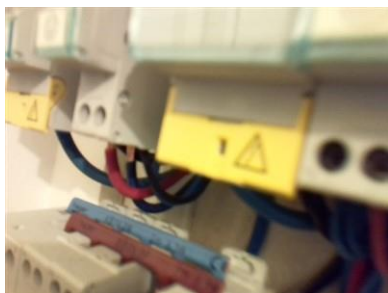
Photo Ele0001

Libellé de l'anomalie : B7.3 d L'installation électrique comporte au moins une connexion avec une partie active nue sous tension accessible.
