Bien immobilier expertisé : **13 RUE HENRI GUILLAUMET  
478 47809B1508  
77400 LAGNY SUR MARNE  
Ce bien ne fait pas partie d'une copropriété**

## La SYNTHÈSE des CONCLUSIONS

# RAPPORT DE MISSION DE REPERAGE DES MATERIAUX ET PRODUITS CONTENANT DE L'AMIANTE POUR L'ETABLISSEMENT DU CONSTAT ETABLI A L'OCCASION DE LA VENTE D'UN IMMEUBLE BATI

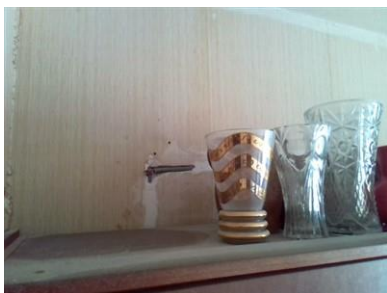
Photo Ele0001

Libellé de l'anomalie : B8.3 e Au moins un conducteur isolé n'est pas placé sur toute sa longueur dans un conduit, une goulotte ou une plinthe ou une huisserie, en matière isolante ou métallique, jusqu'à sa pénétration dans le matériel électrique qu'il alimente.
