Bien immobilier expertisé : **15 RUE HENRI GUILLAUMET
478 47809C2517
77400 LAGNY SUR MARNE
Ce bien ne fait pas partie d'une copropriété**

RAPPORT DE MISSION DE REPERAGE DES MATERIAUX ET PRODUITS CONTENANT DE L'AMIANTE POUR L'ETABLISSEMENT DU CONSTAT ETABLI A L'OCCASION DE LA VENTE D'UN IMMEUBLE BATI

Diagnostic Amiante avant Vente

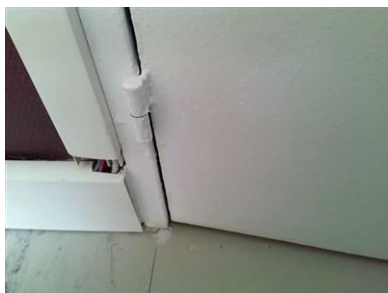
Photo Ele0001

Libellé de l'anomalie : B8.3 e Au moins un conducteur isolé n'est pas placé sur toute sa longueur dans un conduit, une goulotte ou une plinthe ou une huisserie, en matière isolante ou métallique, jusqu'à sa pénétration dans le matériel électrique qu'il alimente.
