Bien immobilier expertisé : **17 RUE HENRI GUILLAUMET
478 47810A3536
77400 LAGNY SUR MARNE
Ce bien ne fait pas partie d'une copropriété**

La SYNTHÈSE des CONCLUSIONS

RAPPORT DE MISSION DE REPERAGE DES MATERIAUX ET PRODUITS CONTENANT DE L'AMIANTE POUR L'ETABLISSEMENT DU CONSTAT ETABLI A L'OCCASION DE LA VENTE D'UN IMMEUBLE BATI

Diagnostic Amiante avant Vente

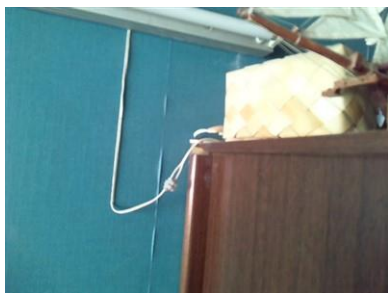
Photo Ele0001

Libellé de l'anomalie : B7.3 d L'installation électrique comporte au moins une connexion avec une partie active nue sous tension accessible.

Commentaire : Présence de connexion de matériel électrique présentant des parties actives nues sous tension; Faire intervenir un électricien qualifié afin de remplacer les matériels présentant des parties actives nues sous tension

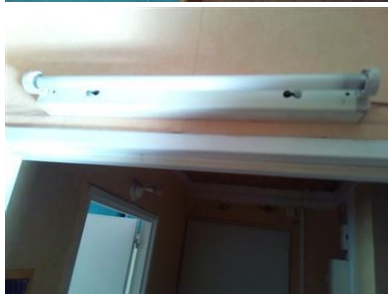
Photo Ele0002

Libellé de l'anomalie : B7.3 a L'Enveloppe d'au moins un matériel est manquante ou détériorée.
