Bien immobilier expertisé : **19 RUE HENRI GUILLAUMET
478 47810B1528
77400 LAGNY SUR MARNE
Ce bien ne fait pas partie d'une copropriété**

La SYNTHÈSE des CONCLUSIONS

RAPPORT DE MISSION DE REPERAGE DES MATERIAUX ET PRODUITS CONTENANT DE L'AMIANTE POUR L'ETABLISSEMENT DU CONSTAT ETABLI A L'OCCASION DE LA VENTE D'UN IMMEUBLE BATI

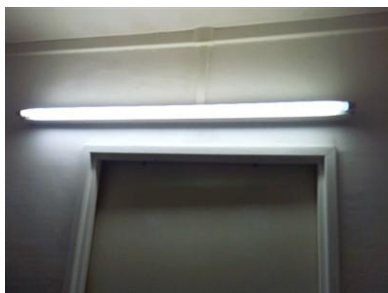
Photo Ele0001

Libellé de l'anomalie : B7.3 a L'Enveloppe d'au moins un matériel est manquante ou détériorée.
