Bien immobilier expertisé : **2 ALLEE DES CEDRES
479 47901A0051
77400 LAGNY SUR MARNE
Ce bien ne fait pas partie d'une copropriété**

RAPPORT DE MISSION DE REPERAGE DES MATERIAUX ET PRODUITS CONTENANT DE L'AMIANTE POUR L'ETABLISSEMENT DU CONSTAT ETABLI A L'OCCASION DE LA VENTE D'UN IMMEUBLE BATI

Diagnostic Amiante avant Vente

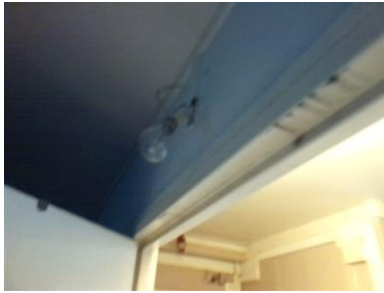
Photo Ele0002

Libellé de l'anomalie : B8.3 e Au moins un conducteur isolé n'est pas placé sur toute sa longueur dans un conduit, une goulotte ou une plinthe ou une huisserie, en matière isolante ou métallique, jusqu'à sa pénétration dans le matériel électrique qu'il alimente.

Commentaire : (Rez de chaussée - Chambre 4)

Présence de conducteurs électriques non protégés mécaniquement; Faire intervenir un électricien qualifié afin d'installer des protections mécanique sur les conducteurs non protégés
