Bien immobilier expertisé : **16 RUE MARCEL RIVIERE
478 47807A4465
77400 LAGNY SUR MARNE
Ce bien ne fait pas partie d'une copropriété**

Visite effectuée le : **24/10/2016**
Nature / état de l'immeuble :

Dossier Amiante avant Vente - Page 1/10
Rapport du : 08/11/2016

RAPPORT DE MISSION DE REPERAGE DES MATERIAUX ET PRODUITS CONTENANT DE L'AMIANTE POUR L'ETABLISSEMENT DU CONSTAT ETABLI A L'OCCASION DE LA VENTE D'UN IMMEUBLE BATI

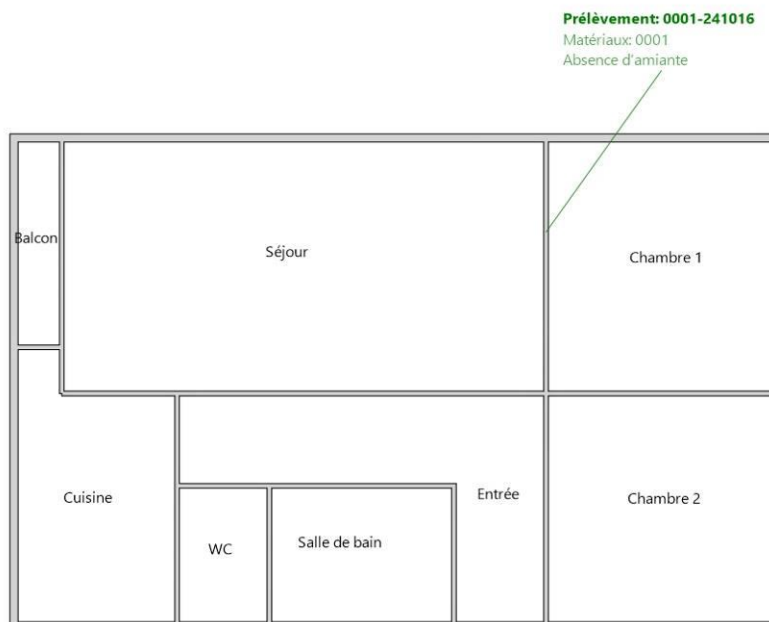
4 - CROQUIS DE REPERAGE

Planche (croquis) de repérage technique effectué par le cabinet : ALLODIAGNOSTIC, auteur : Jean-François RUBION
Dossier n° 811931 du
Adresse du bien : 16 RUE MARCEL RIVIERE
478 47807A4465 77400 LAGNY SUR MARNE
