1 RUE LOUIS BLERIOT
478 47801A2252
77400 LAGNY SUR MARNE
Ce bien ne fait pas partie d'une copropriété

La SYNTHÈSE des CONCLUSIONS

Diagnostic GAZ (DDT page 17)

RAPPORT DE MISSION DE REPERAGE DES MATERIAUX ET PRODUITS CONTENANT DE L'AMIANTE POUR L'ETABLISSEMENT DU CONSTAT ETABLI A L'OCCASION DE LA VENTE D'UN IMMEUBLE BATI

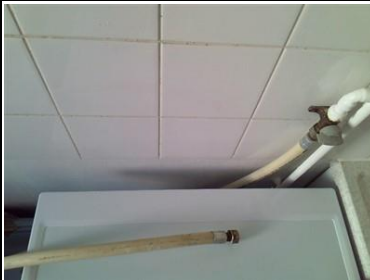
Points de contrôle ⁽³⁾ (selon la norme)	Anomalies observées (A1 ⁽⁴⁾ , A2 ⁽⁵⁾ , DGI ⁽⁶⁾ , 32c ⁽⁷⁾)	Libellé des anomalies et recommandations	Photos
C.7 - 8b Robinet de commande d'appareil	A2	L'extrémité du robinet de commande ou de la tuyauterie en attente n'est pas obturée. (Chauffe-eau SAUNIER DUVAL) Remarques : (Cuisine) (2ème étage - Cuisine) L'extrémité du robinet en attente n'est pas obturée ; Poser ou faire poser un bouchon par un installateur gaz qualifié sur l'extrémité du robinet (2ème étage - Cuisine) Risque(s) constaté(s) : Dégagement de gaz et donc un risque d'explosion

L'installation comporte des anomalies de type A2 qui devront être réparées dans les meilleurs délais.
