Bien immobilier expertisé : **1 RUE LOUIS BLERIOT
478 47801A3234
77400 LAGNY SUR MARNE**

Dossier Amiante avant Vente - Page 1/11
Rapport du : 23/11/2016

RAPPORT DE MISSION DE REPERAGE DES MATERIAUX ET PRODUITS CONTENANT DE L'AMIANTE POUR L'ETABLISSEMENT DU CONSTAT ETABLI A L'OCCASION DE LA VENTE D'UN IMMEUBLE BATI

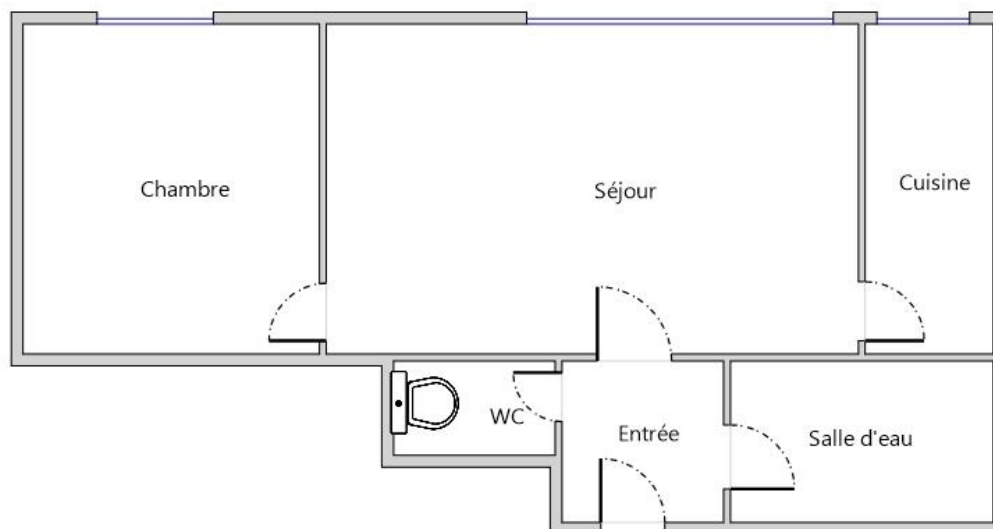
3ème Etage

Planche (croquis) de repérage technique effectué par le cabinet : **ALLODIAGNOSTIC**, auteur : Jean-François RUBION
Dossier n° 811132 du
Adresse du bien : 1 RUE LOUIS BLERIOT
478 47801A3234 77400 LAGNY SUR MARNE
