3 RUE LOUIS BLERIOT  
478 47802A2267  
77400 LAGNY SUR MARNE  
Ce bien ne fait pas partie d'une copropriété

### Diagnostic AMIANTE : ABSENCE (DDT page 4)

### Diagnostic GAZ (DDT page 15)

# RAPPORT DE MISSION DE REPERAGE DES MATERIAUX ET PRODUITS CONTENANT DE L'AMIANTE POUR L'ETABLISSEMENT DU CONSTAT ETABLI A L'OCCASION DE LA VENTE D'UN IMMEUBLE BATI

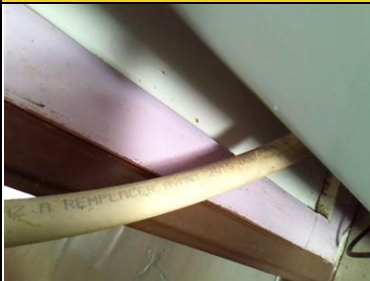
Points de contrôle <sup>(3)</sup> (selon la norme)	Anomalies observées (A1 <sup>(4)</sup> , A2 <sup>(5)</sup> , DGI <sup>(6)</sup> , 32c <sup>(7)</sup> )	Libellé des anomalies et recommandations	Photos
C.10 - 14 Raccordement en gaz des appareils par tuyaux non rigides	A1	La date limite d'utilisation du tuyau d'alimentation n'est pas lisible ou est dépassée. (Cuisinière)  <b>Remarques :</b> (2ème étage - Cuisine) La date limite d'utilisation du tuyau non rigide est dépassée ; Faire intervenir un installateur gaz qualifié afin de remplacer le tuyau existant par un tuyau neuf

C.15 - 20.1 Ventilation du local - Sortie d'air	A1	Le local équipé ou prévu pour un appareil d'utilisation n'est pas pourvu de sortie d'air. (Cuisinière)

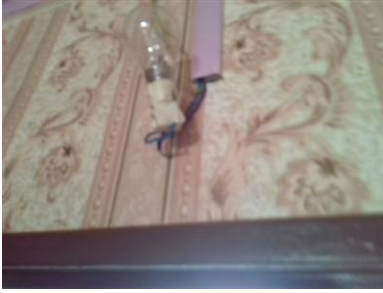
Photo Ele0001

Libellé de l'anomalie : B8.3 e Au moins un conducteur isolé n'est pas placé sur toute sa longueur dans un conduit, une goulotte ou une plinthe ou une huisserie, en matière isolante ou métallique, jusqu'à sa pénétration dans le matériel électrique qu'il alimente.

Commentaire : Présence de conducteurs électriques non protégés mécaniquement; Faire intervenir un électricien qualifié afin d'installer des protections mécaniques sur les conducteurs non protégés

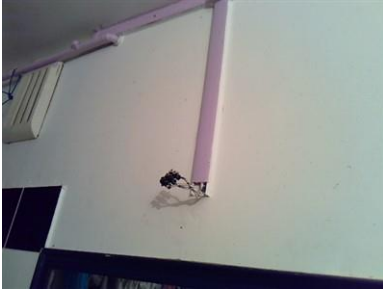
Photo Ele0002

Libellé de l'anomalie : B7.3 d L'installation électrique comporte au moins une connexion avec une partie active nue sous tension accessible.
