Bien immobilier expertisé : **5 RUE LOUIS BLERIOT  
478 47802B0270  
77400 LAGNY SUR MARNE**

## La SYNTHÈSE des CONCLUSIONS

## RAPPORT DE MISSION DE REPERAGE DES MATERIAUX ET PRODUITS CONTENANT DE L'AMIANTE POUR L'ETABLISSEMENT DU CONSTAT ETABLI A L'OCCASION DE LA VENTE D'UN IMMEUBLE BATI

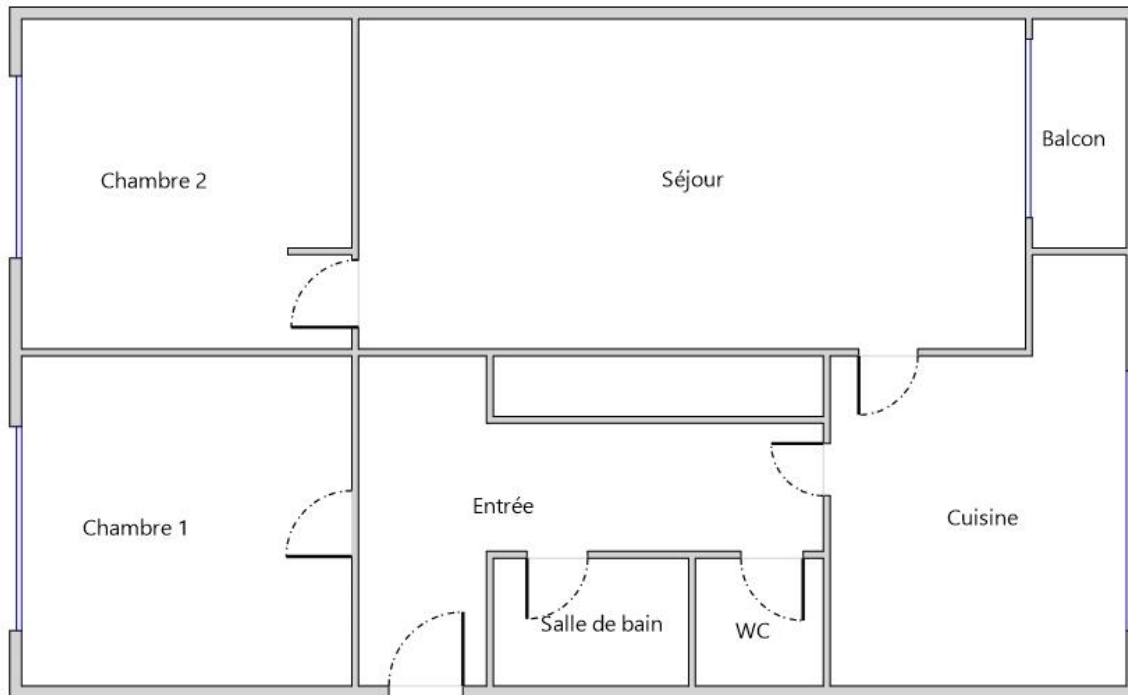
Rez-de-chaussée

Planche (croquis) de repérage technique effectué par le cabinet : **ALLODIAGNOSTIC**, auteur : Jean-François RUBION  
Dossier n° 811277 du  
Adresse du bien : 5 RUE LOUIS BLERIOT  
478 47802B0270 77400 LAGNY SUR MARNE
