5 RUE LOUIS BLERIOT
478 47802B0279
77400 LAGNY SUR MARNE
Ce bien ne fait pas partie d'une copropriété

La SYNTHÈSE des CONCLUSIONS

RAPPORT DE MISSION DE REPERAGE DES MATERIAUX ET PRODUITS CONTENANT DE L'AMIANTE POUR L'ETABLISSEMENT DU CONSTAT ETABLI A L'OCCASION DE LA VENTE D'UN IMMEUBLE BATI

Diagnostic Amiante avant Vente

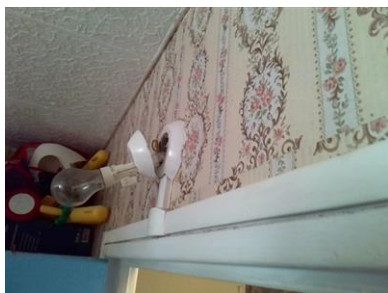
Photo Ele0001

Libellé de l'anomalie : B7.3 a L'Enveloppe d'au moins un matériel est manquante ou détériorée.
