Bien immobilier expertisé : **5 RUE LOUIS BLERIOT
478 47802B1271
77400 LAGNY SUR MARNE**

Diagnostic GAZ (DDT page 15)

Diagnostic ELECTRICITE (DDT page 20)

RAPPORT DE MISSION DE REPERAGE DES MATERIAUX ET PRODUITS CONTENANT DE L'AMIANTE POUR L'ETABLISSEMENT DU CONSTAT ETABLI A L'OCCASION DE LA VENTE D'UN IMMEUBLE BATI

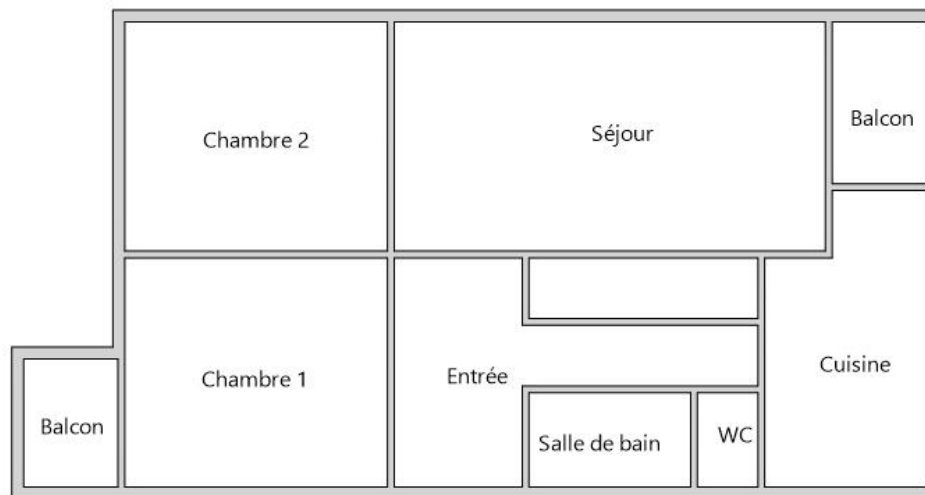
4 - CROQUIS DE REPERAGE

Planche (croquis) de repérage technique effectué par le cabinet : **ALLODIAGNOSTIC**, auteur : Jean-François RUBION
Dossier n° 811283 du
Adresse du bien : 5 RUE LOUIS BLERIOT
478 47802B1271 77400 LAGNY SUR MARNE
