811287

27/09/2016

RAPPORT DE MISSION DE REPÉRAGE DES MATÉRIAUX ET PRODUITS CONTENANT DE L'AMIANTE POUR L'ÉTABLISSEMENT DU CONSTAT ÉTABLI À L'OCCASION DE LA VENTE D'UN IMMEUBLE BÂTI

5 RUE LOUIS BLERIOT
478 47802B2277
77400 LAGNY SUR MARNE

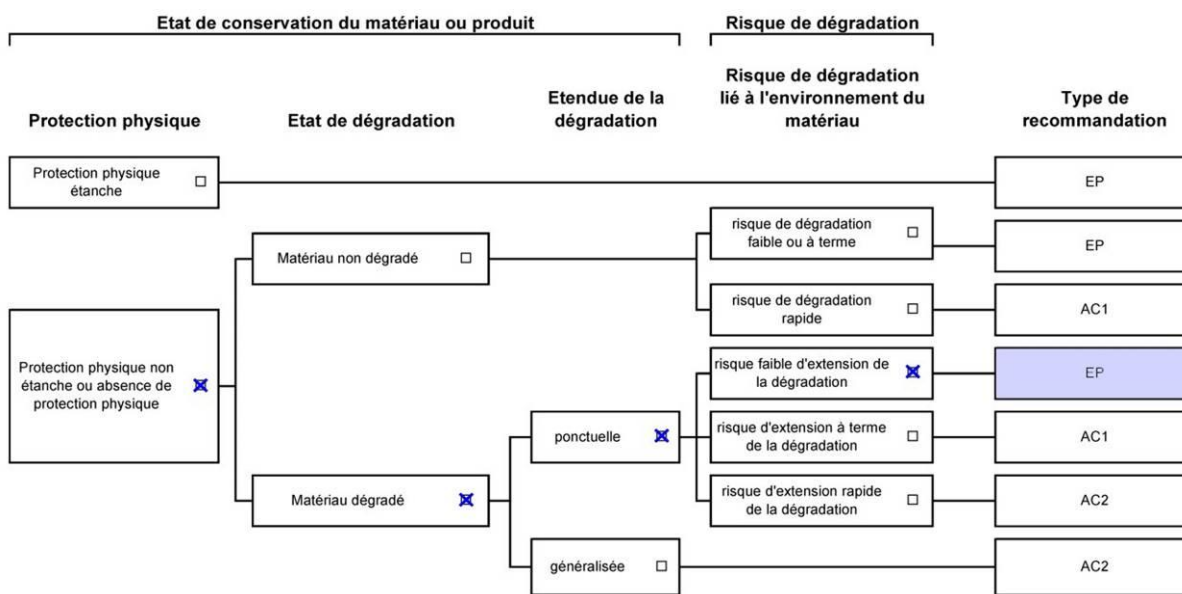
Bâtiment / local ou zone homogène : 2ème étage - Séjour

Identifiant Matériau : 0001

Matériau : Dalle dure cassante grise

Résultat EP : Il est recommandé de réaliser une évaluation périodique.

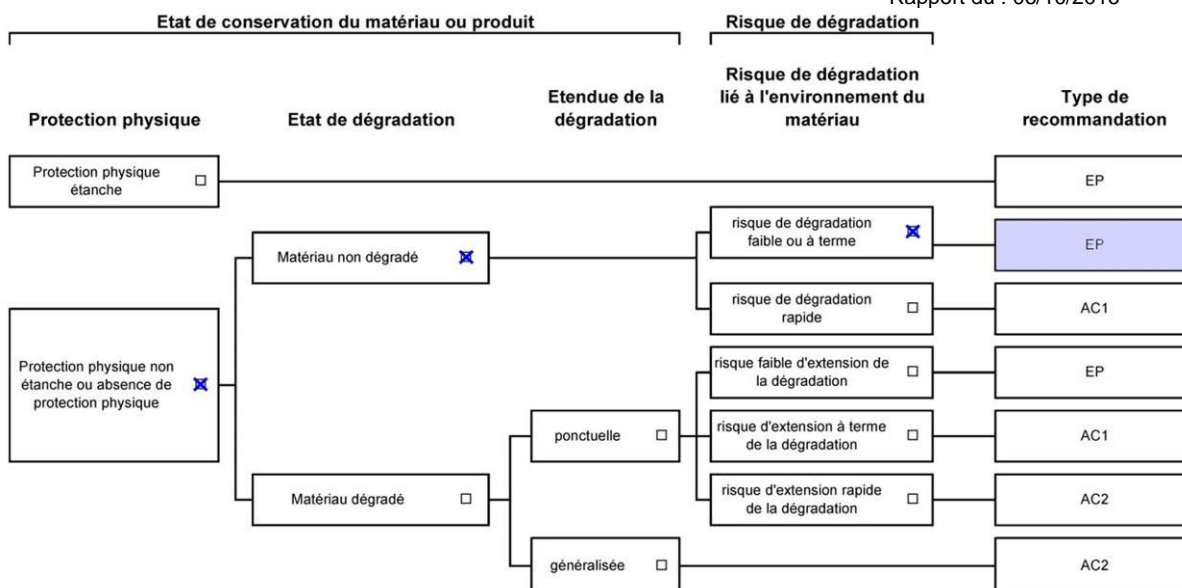
Dossier n° 811287
Date de l'évaluation : 27/09/2016
Bâtiment / local ou zone homogène : 2ème étage - Chambre 1
Identifiant Matériau : 0003
Matériau : Dalle dure cassante verte + peintures multiples non séparable
Résultat EP : Il est recommandé de réaliser une évaluation périodique.

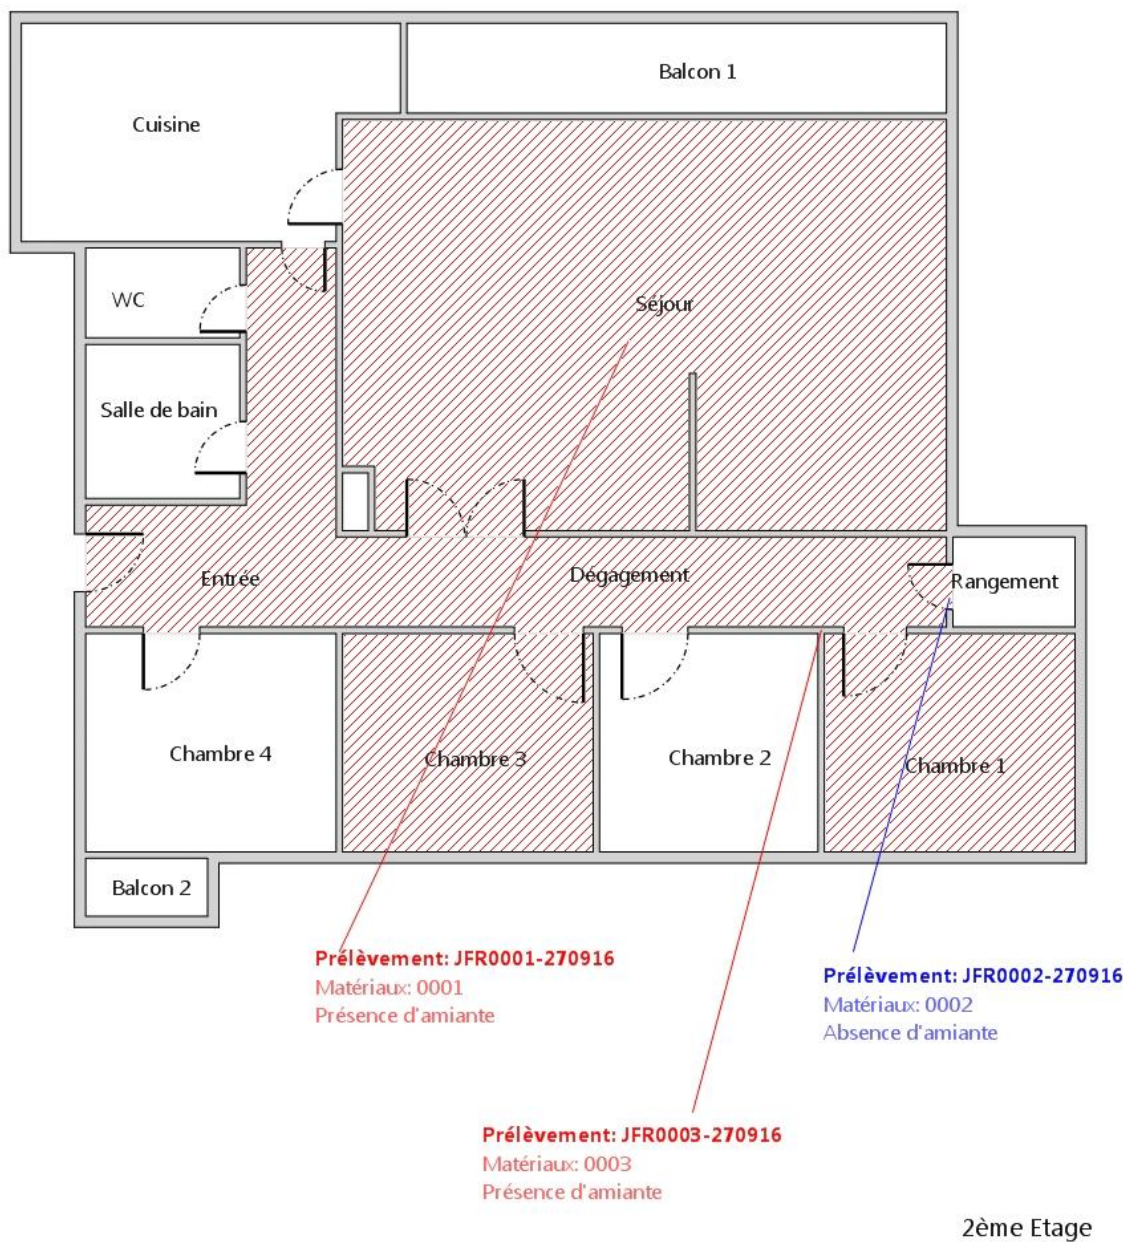
4 - CROQUIS DE REPERAGE

Planche (croquis) de repérage technique effectué par le cabinet : ALLODIAGNOSTIC, auteur : Jean-François RUBION
Dossier n° 811287 du
Adresse du bien : 5 RUE LOUIS BLERIOT
478 47802B2277 77400 LAGNY SUR MARNE
