Bien immobilier expertisé : **5 RUE LOUIS BLERIOT  
478 47802B3276  
77400 LAGNY SUR MARNE**

## La SYNTHÈSE des CONCLUSIONS

## RAPPORT DE MISSION DE REPERAGE DES MATERIAUX ET PRODUITS CONTENANT DE L'AMIANTE POUR L'ETABLISSEMENT DU CONSTAT ETABLI A L'OCCASION DE LA VENTE D'UN IMMEUBLE BATI

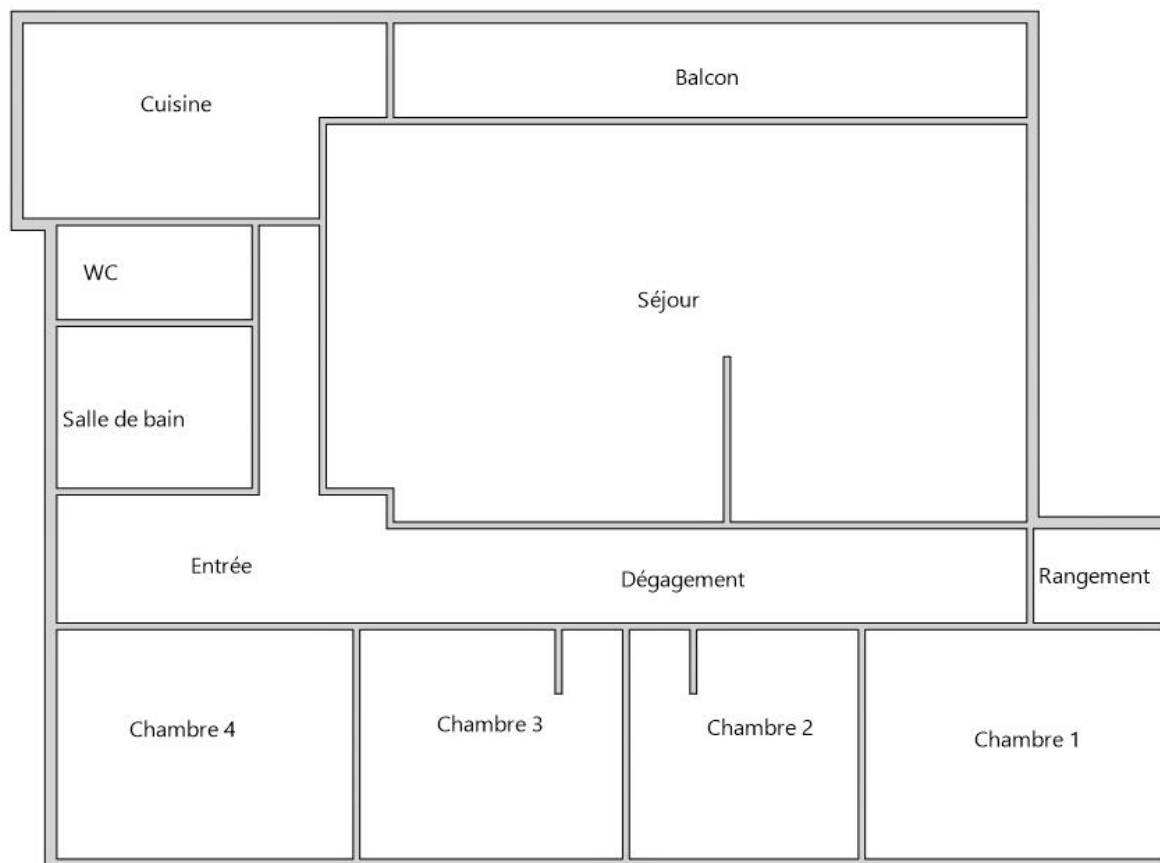
## 4 - CROQUIS DE REPERAGE

Planche (croquis) de repérage technique effectué par le cabinet : **ALLODIAGNOSTIC**, auteur : Jean-François RUBION  
Dossier n° 811291 du  
Adresse du bien : 5 RUE LOUIS BLERIOT  
478 47802B3276 77400 LAGNY SUR MARNE
