Bien immobilier expertisé : **7 RUE LOUIS BLERIOT
478 47802C0289
77400 LAGNY SUR MARNE**

La SYNTHÈSE des CONCLUSIONS

RAPPORT DE MISSION DE REPERAGE DES MATERIAUX ET PRODUITS CONTENANT DE L'AMIANTE POUR L'ETABLISSEMENT DU CONSTAT ETABLI A L'OCCASION DE LA VENTE D'UN IMMEUBLE BATI

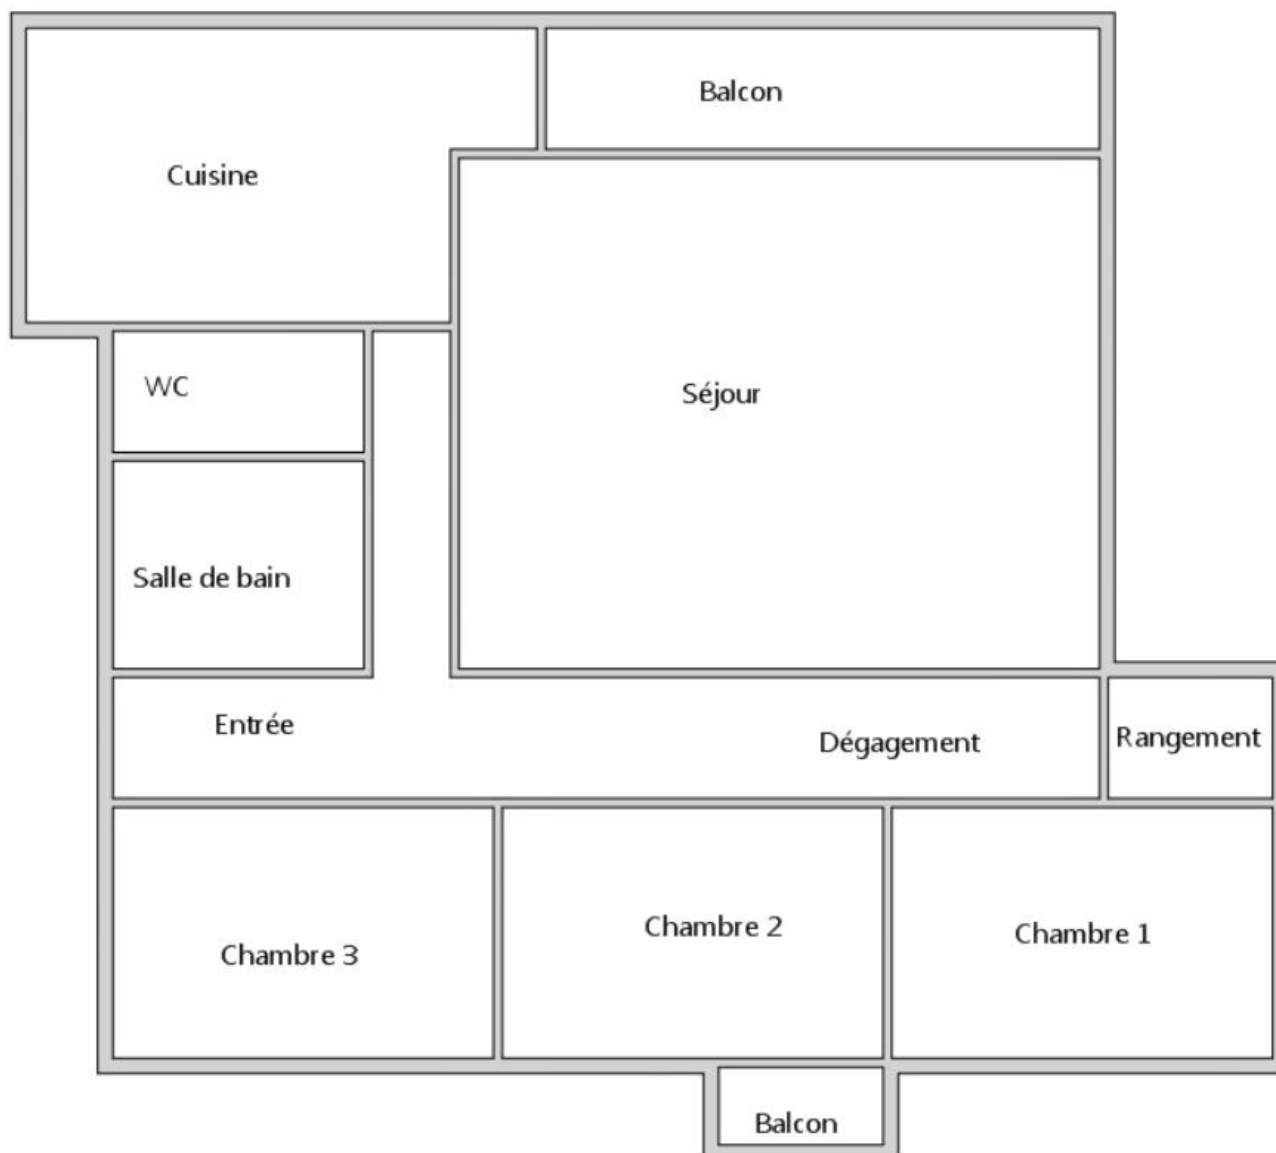
4 - CROQUIS DE REPERAGE

Planche (croquis) de repérage technique effectué par le cabinet : ALLODIAGNOSTIC, auteur : Jean-François RUBION
Dossier n° 811295 du
Adresse du bien : 7 RUE LOUIS BLERIOT
478 47802C0289 77400 LAGNY SUR MARNE
