Bien immobilier expertisé : **7 RUE LOUIS BLERIOT  
478 47802C3286  
77400 LAGNY SUR MARNE**

## La SYNTHÈSE des CONCLUSIONS

## RAPPORT DE MISSION DE REPERAGE DES MATERIAUX ET PRODUITS CONTENANT DE L'AMIANTE POUR L'ETABLISSEMENT DU CONSTAT ETABLI A L'OCCASION DE LA VENTE D'UN IMMEUBLE BATI

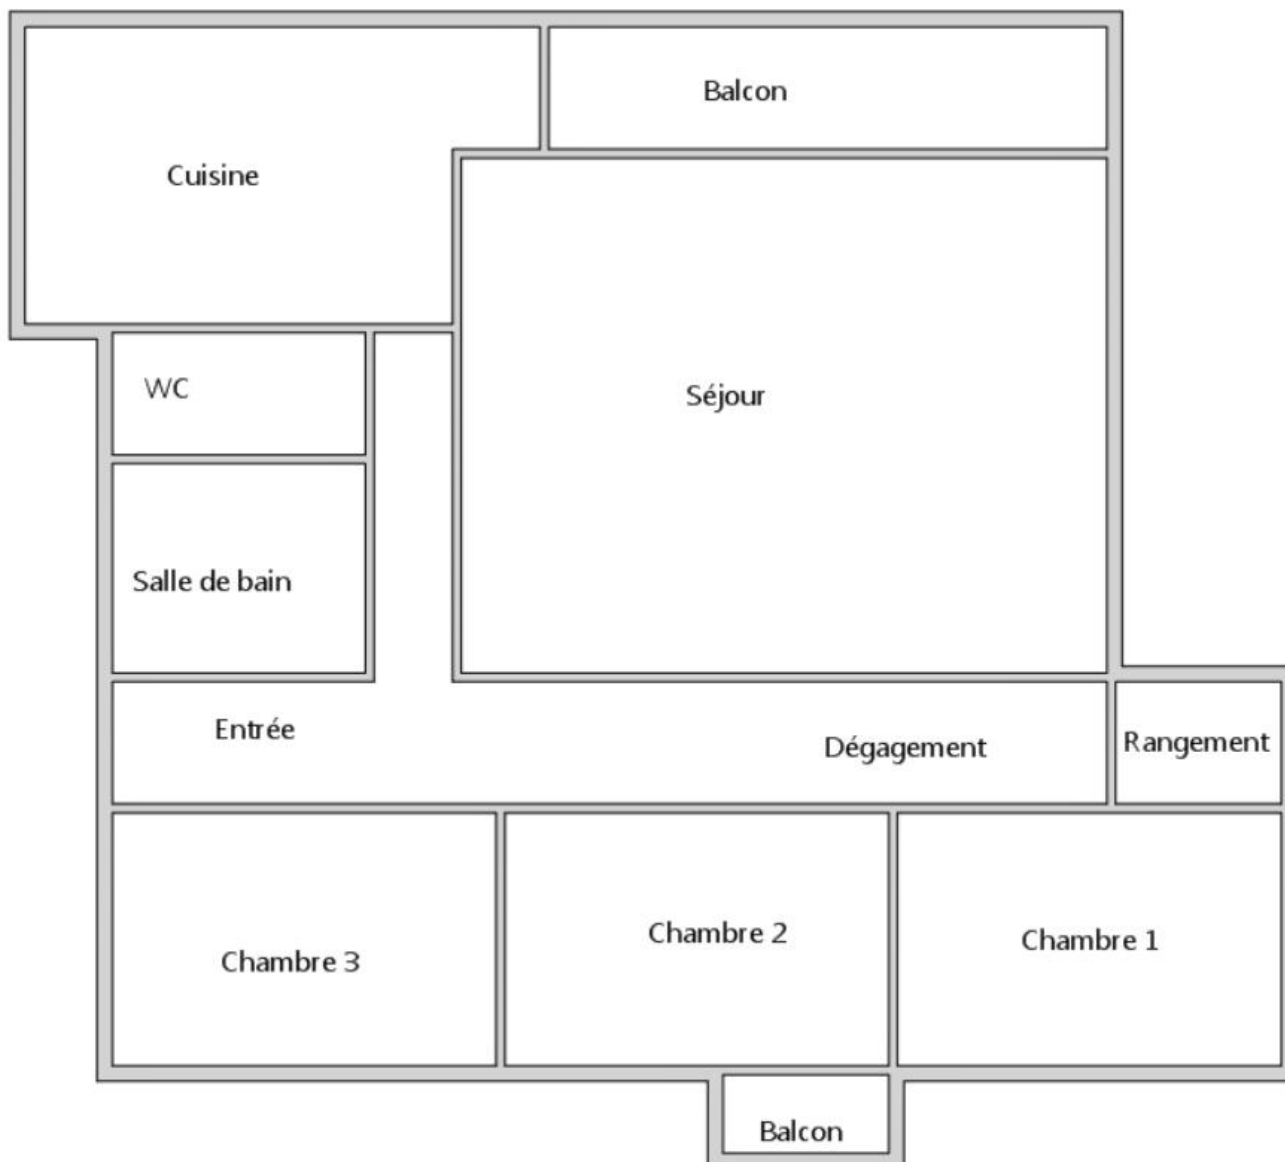
## 4 - CROQUIS DE REPERAGE

Planche (croquis) de repérage technique effectué par le cabinet : ALLODIAGNOSTIC, auteur : Jean-François RUBION  
Dossier n° 811303 du  
Adresse du bien : 7 RUE LOUIS BLERIOT  
478 47802C3286 77400 LAGNY SUR MARNE

Nota 1: la couleur rouge est employée pour figurer les matériaux amiantés,  
la couleur bleue les éléments non amiantés.

Nota 2: la position du numéro de prélèvement désigne l'emplacement où il a été effectué.
