Bien immobilier expertisé : **7 RUE LOUIS BLERIOT
478 47802C4284
77400 LAGNY SUR MARNE**

La SYNTHÈSE des CONCLUSIONS

Dossier Amiante avant Vente - Page 1/11
Rapport du : 23/11/2016

RAPPORT DE MISSION DE REPERAGE DES MATERIAUX ET PRODUITS CONTENANT DE L'AMIANTE POUR L'ETABLISSEMENT DU CONSTAT ETABLI A L'OCCASION DE LA VENTE D'UN IMMEUBLE BATI

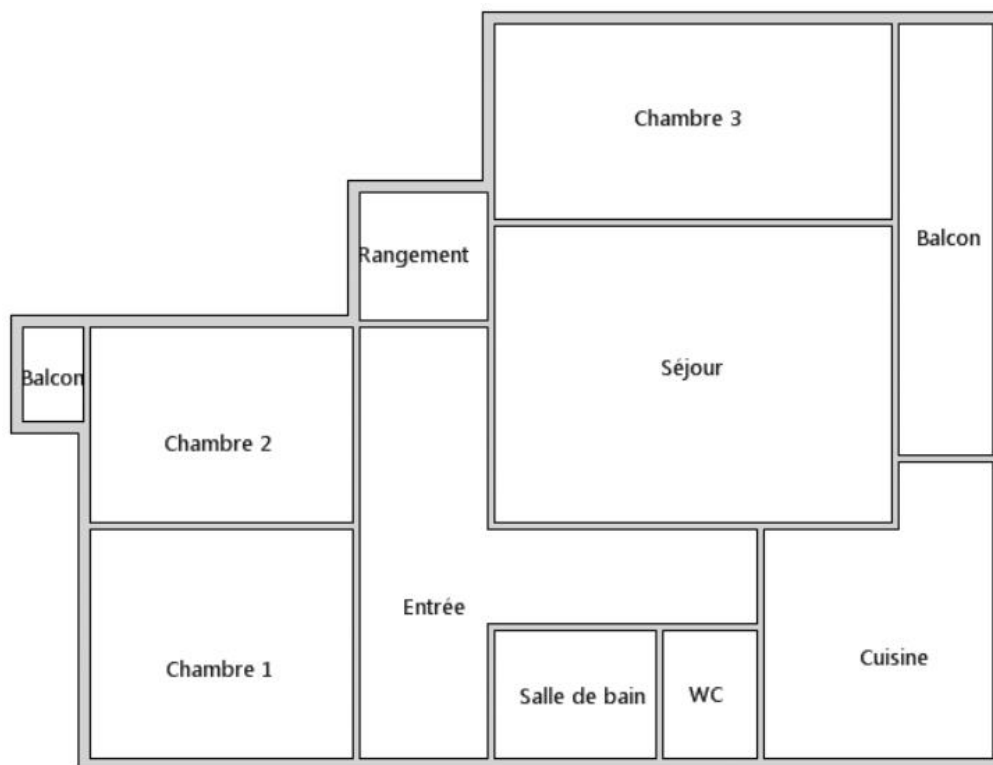
4 - CROQUIS DE REPERAGE

Planche (croquis) de repérage technique effectué par le cabinet : **ALLODIAGNOSTIC**, auteur : Jean-François RUBION
Dossier n° 811304 du
Adresse du bien : 7 RUE LOUIS BLERIOT
478 47802C4284 77400 LAGNY SUR MARNE
