Bien immobilier expertisé : **9 RUE LOUIS BLERIOT  
478 47802D3296  
77400 LAGNY SUR MARNE  
Ce bien ne fait pas partie d'une copropriété**

# RAPPORT DE MISSION DE REPERAGE DES MATERIAUX ET PRODUITS CONTENANT DE L'AMIANTE POUR L'ETABLISSEMENT DU CONSTAT ETABLI A L'OCCASION DE LA VENTE D'UN IMMEUBLE BATI

Diagnostic Amiante avant Vente

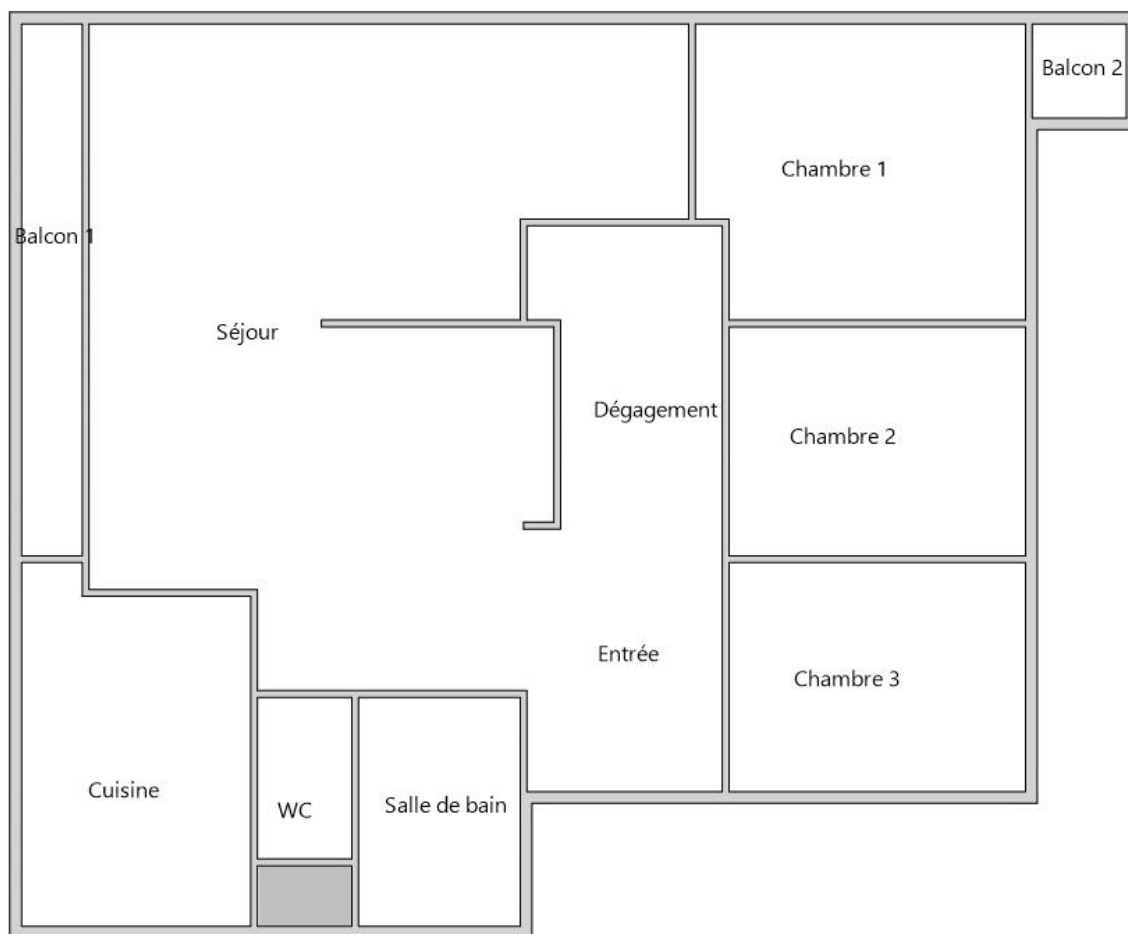
## 4 - CROQUIS DE REPERAGE

Planche (croquis) de repérage technique effectué par le cabinet : ALLODIAGNOSTIC, auteur : Boukhalafa SADALI  
Dossier n° 811317 du 29/09/2016  
Adresse du bien : 9 RUE LOUIS BLERIOT  
478 47802D3296 77400 LAGNY SUR MARNE

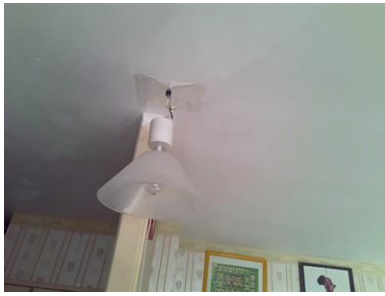
Photo Ele0001

Libellé de l'anomalie : B7.3 d L'installation électrique comporte au moins une connexion avec une partie active nue sous tension accessible.

Commentaire : Présence de connexion de matériel électrique présentant des parties actives nues sous tension; Faire intervenir un électricien qualifié afin de remplacer les matériels présentant des parties actives nues sous tension

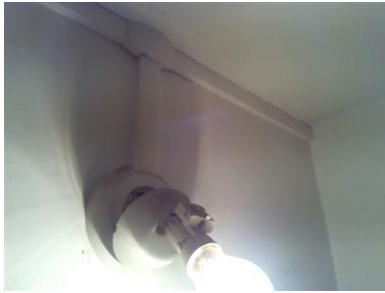
Photo Ele0002

Libellé de l'anomalie : B7.3 a L'Enveloppe d'au moins un matériel est manquante ou détériorée.
