9 RUE LOUIS BLERIOT
478 47802D4295
77400 LAGNY SUR MARNE
Ce bien ne fait pas partie d'une copropriété

29/09/2016

La SYNTHÈSE des CONCLUSIONS

RAPPORT DE MISSION DE REPERAGE DES MATERIAUX ET PRODUITS CONTENANT DE L'AMIANTE POUR L'ETABLISSEMENT DU CONSTAT ETABLI A L'OCCASION DE LA VENTE D'UN IMMEUBLE BATI

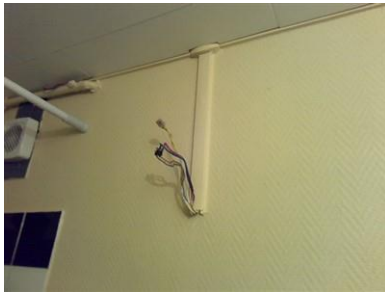
Photo Ele0001

Libellé de l'anomalie : B8.3 e Au moins un conducteur isolé n'est pas placé sur toute sa longueur dans un conduit, une goulotte ou une plinthe ou une huisserie, en matière isolante ou métallique, jusqu'à sa pénétration dans le matériel électrique qu'il alimente.

Commentaire : Présence de conducteurs électriques non protégés mécaniquement; Faire intervenir un électricien qualifié afin d'installer des protections mécanique sur les conducteurs non protégés

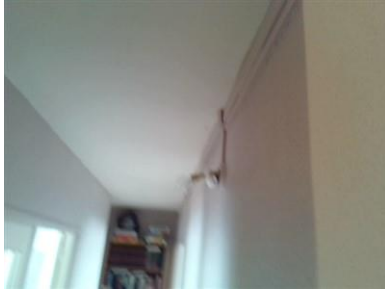
Photo Ele0002

Libellé de l'anomalie : B7.3 a L'Enveloppe d'au moins un matériel est manquante ou détériorée.
