30/09/2016

RAPPORT DE MISSION DE REPERAGE DES MATERIAUX ET PRODUITS CONTENANT DE L'AMIANTE POUR L'ETABLISSEMENT DU CONSTAT ETABLI A L'OCCASION DE LA VENTE D'UN IMMEUBLE BATI

29 RUE HENRI GUILLAUMET

77400 LAGNY SUR MARNE

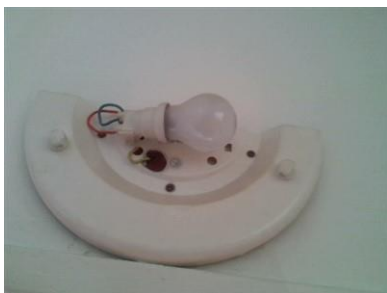
Photo Ele0001

Libellé de l'anomalie : B7.3 e L'installation électrique comporte au moins un dispositif de protection avec une partie active nue sous tension accessible.
