RAPPORT DE MISSION DE REPERAGE DES MATERIAUX ET PRODUITS CONTENANT DE L'AMIANTE POUR L'ETABLISSEMENT DU CONSTAT ETABLI A L'OCCASION DE LA VENTE D'UN IMMEUBLE BATI

29 RUE HENRI GUILLAUMET

77400 LAGNY SUR MARNE

Diagnostic Amiante avant Vente

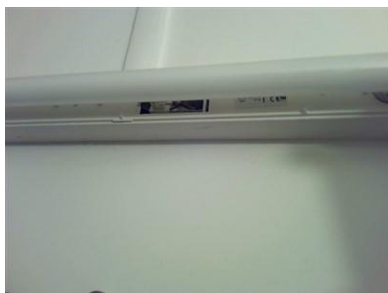
Photo Ele0001

Libellé de l'anomalie : B7.3 e L'installation électrique comporte au moins un dispositif de protection avec une partie active nue sous tension accessible.
