## La SYNTHÈSE des CONCLUSIONS

# RAPPORT DE MISSION DE REPERAGE DES MATERIAUX ET PRODUITS CONTENANT DE L'AMIANTE POUR L'ETABLISSEMENT DU CONSTAT ETABLI A L'OCCASION DE LA VENTE D'UN IMMEUBLE BATI

**29 RUE HENRI GUILLAUMET**

**77400 LAGNY SUR MARNE**

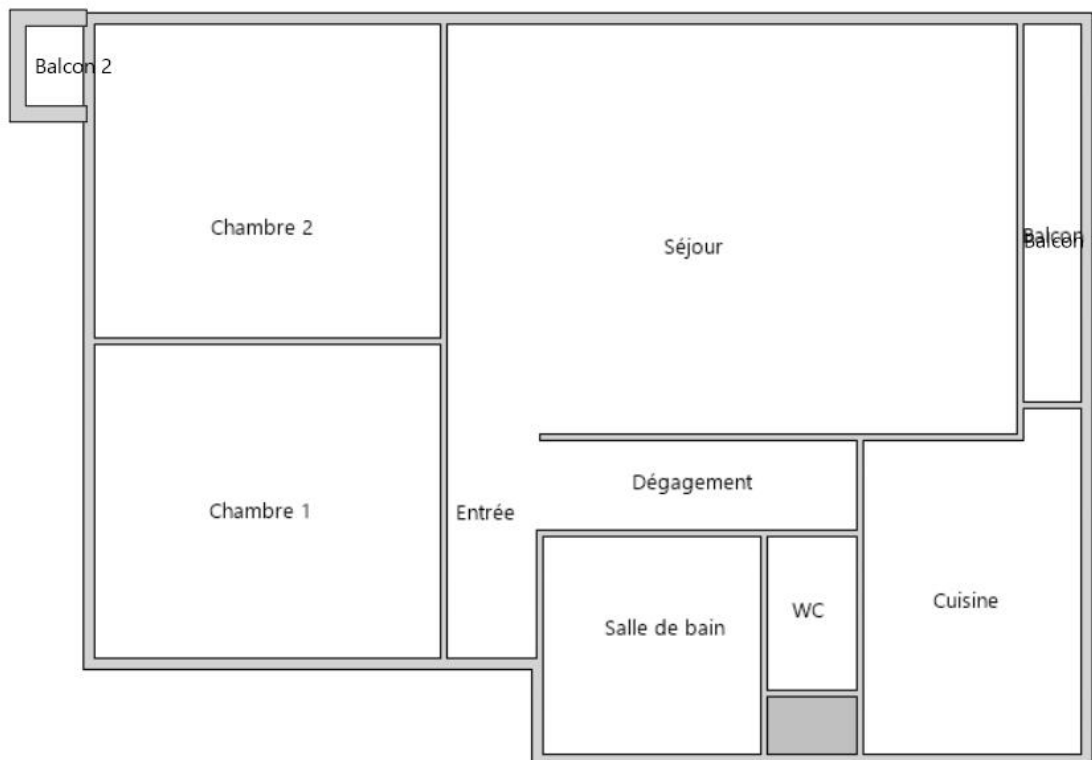
## 4 - CROQUIS DE REPERAGE

Planche (croquis) de repérage technique effectué par le cabinet : **ALLODIAGNOSTIC**, auteur : **Boukhalafa SADALI**  
Dossier n° **811331** du **30/09/2016**  
Adresse du bien : **29 RUE HENRI GUILLAUMET**  
**478 47803A4324 77400 LAGNY SUR MARNE**
