30/09/2016

# RAPPORT DE MISSION DE REPÉRAGE DES MATÉRIAUX ET PRODUITS CONTENANT DE L'AMIANTE POUR L'ÉTABLISSEMENT DU CONSTAT ÉTABLI À L'OCCASION DE LA VENTE D'UN IMMEUBLE BÂTI

**31 RUE HENRI GUILLAUMET**

**77400 LAGNY SUR MARNE**

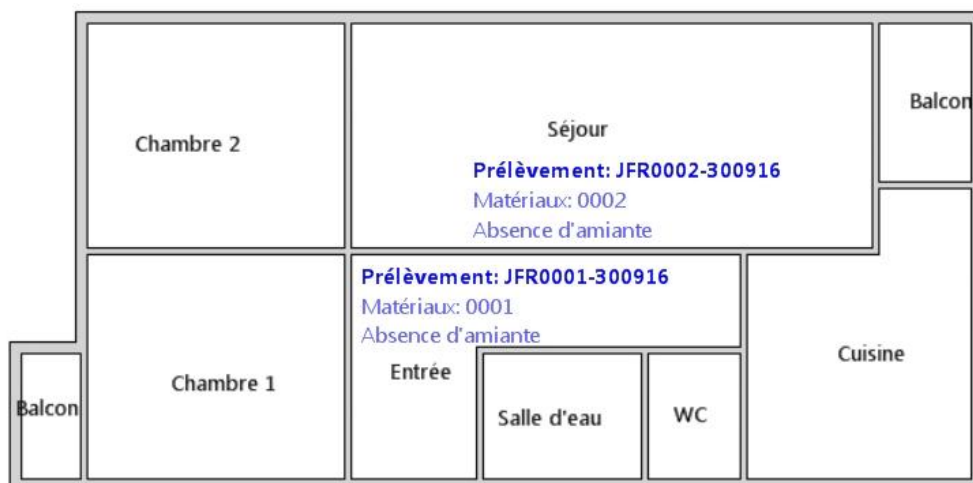
## 4 - CROQUIS DE REPERAGE

Planche (croquis) de repérage technique effectué par le cabinet : ALLODIAGNOSTIC, auteur : Jean-François RUBION  
Dossier n° 811343 du  
Adresse du bien : 31 RUE HENRI GUILLAUMET  
478 47803B0310 77400 LAGNY SUR MARNE
