31 RUE HENRI GUILLAUMET
478 47803B0319
77400 LAGNY SUR MARNE
Ce bien ne fait pas partie d'une copropriété

03/10/2016

La SYNTHÈSE des CONCLUSIONS

RAPPORT DE MISSION DE REPERAGE DES MATERIAUX ET PRODUITS CONTENANT DE L'AMIANTE POUR L'ETABLISSEMENT DU CONSTAT ETABLI A L'OCCASION DE LA VENTE D'UN IMMEUBLE BATI

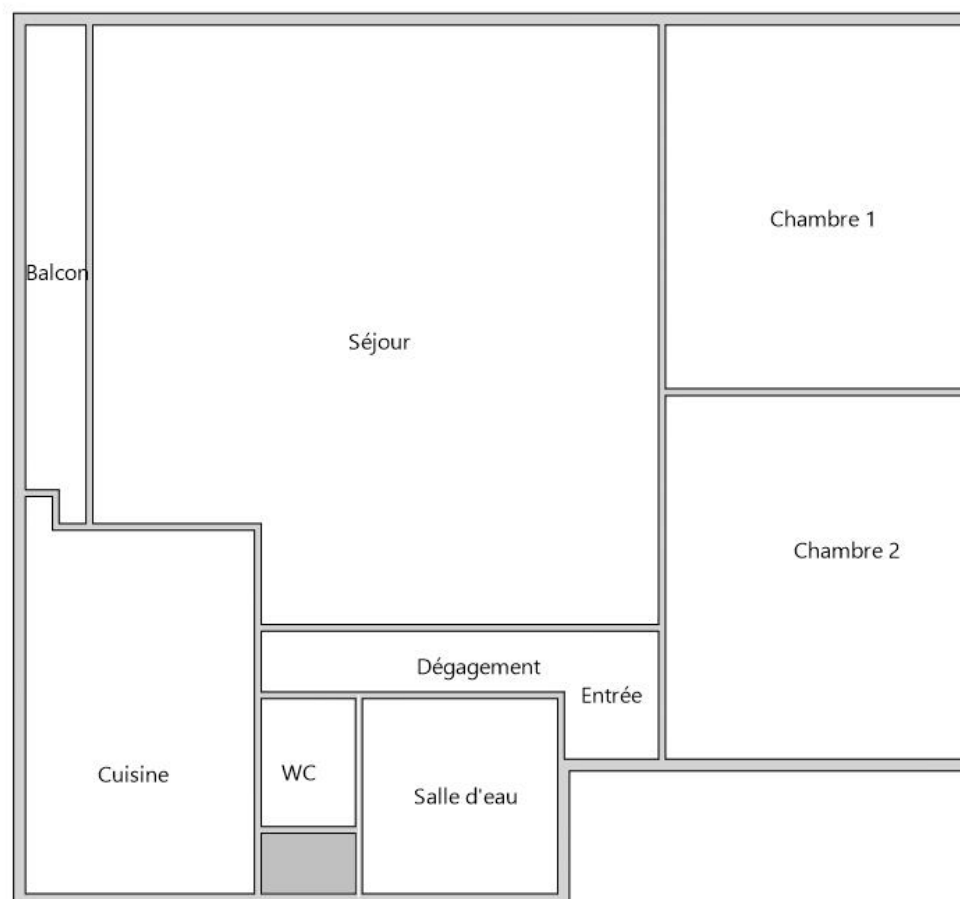
4 - CROQUIS DE REPERAGE

Planche (croquis) de repérage technique effectué par le cabinet : ALLODIAGNOSTIC, auteur :
Dossier n° 811344 du 03/10/2016
Adresse du bien : 31 RUE HENRI GUILLAUMET
478 47803B0319 77400 LAGNY SUR MARNE

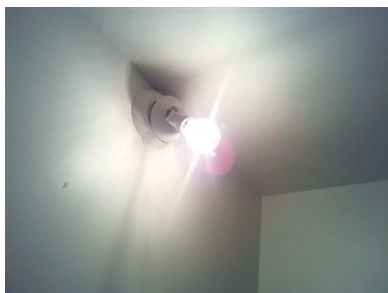
Photo Ele0001
Libellé de l'anomalie : B7.3 a L'Enveloppe d'au moins un matériel est manquante ou détériorée.
Commentaire : Présence de matériel électrique en place dont l'enveloppe présente des détériorations; Faire intervenir un électricien qualifié afin de remplacer les matériels présentant des détériorations
