Bien immobilier expertisé :

31 RUE HENRI GUILLAUMET
478 31 RUE HENRI GUILLAUMET
77400 LAGNY SUR MARNE
Ce bien ne fait pas partie d'une copropriété

RAPPORT DE MISSION DE REPERAGE DES MATERIAUX ET PRODUITS CONTENANT DE L'AMIANTE POUR L'ETABLISSEMENT DU CONSTAT ETABLI A L'OCCASION DE LA VENTE D'UN IMMEUBLE BATI

Diagnostic Amiante avant Vente

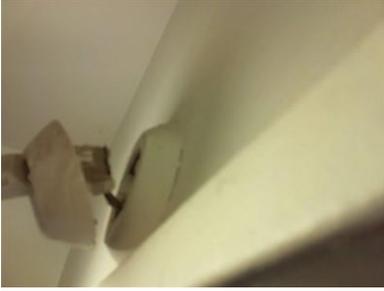
Photo Ele0001

Libellé de l'anomalie : B7.3 e L'installation électrique comporte au moins un dispositif de protection avec une partie active nue sous tension accessible.
Commentaire : Présence de dispositif de protection de matériel électrique présentant des parties actives nues sous tension; Faire intervenir un électricien qualifié afin de remplacer les matériels présentant des parties actives nues sous tension

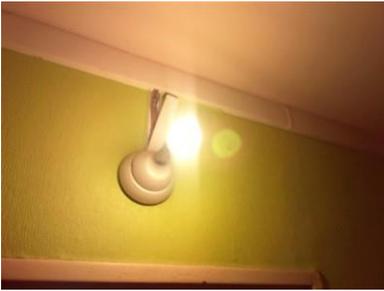
Photo Ele0002

Libellé de l'anomalie : B8.3 e Au moins un conducteur isolé n'est pas placé sur toute sa longueur dans un conduit, une goulotte ou une plinthe ou une huisserie, en matière isolante ou métallique, jusqu'à sa pénétration dans le matériel électrique qu'il alimente.
Commentaire : Présence de conducteurs électriques non protégés mécaniquement; Faire intervenir un électricien qualifié afin d'installer des protections mécanique sur les conducteurs non protégés
