33 RUE HENRI GUILLAUMET
478 47803C0300
77400 LAGNY SUR MARNE
Ce bien ne fait pas partie d'une copropriété

811356

03/10/2016

RAPPORT DE MISSION DE REPÉRAGE DES MATÉRIAUX ET PRODUITS CONTENANT DE L'AMIANTE POUR L'ÉTABLISSEMENT DU CONSTAT ÉTABLI À L'OCCASION DE LA VENTE D'UN IMMEUBLE BÂTI

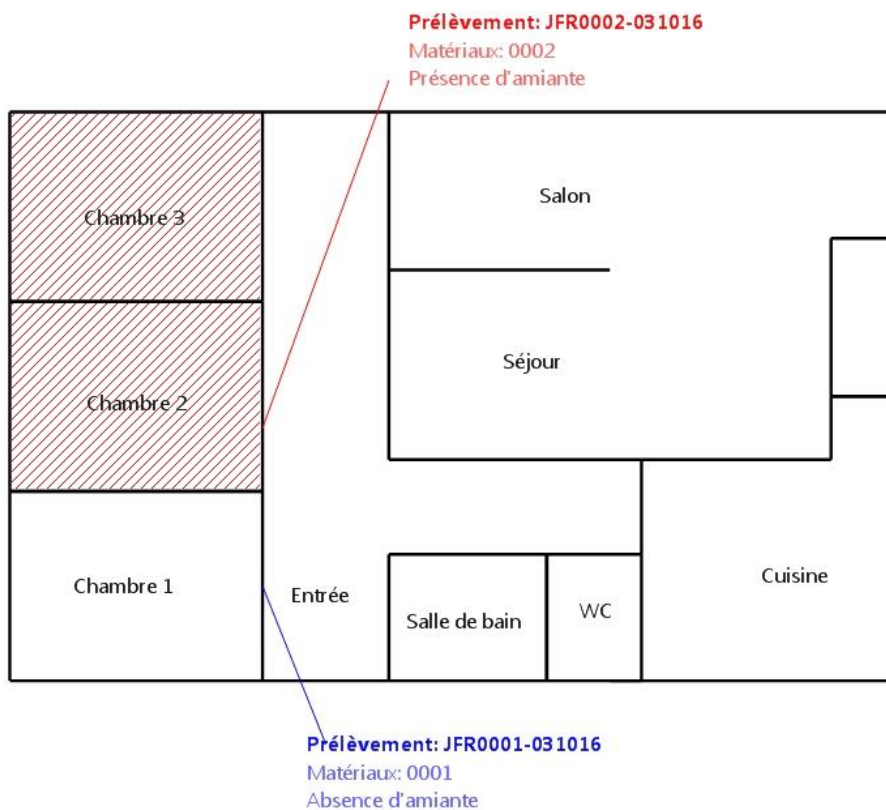
4 - CROQUIS DE REPERAGE

Planche (croquis) de repérage technique effectué par le cabinet : ALLODIAGNOSTIC, auteur : Jean-François RUBION
Dossier n° 811356 du
Adresse du bien : 33 RUE HENRI GUILLAUMET
478 47803C0300 77400 LAGNY SUR MARNE
