33 RUE HENRI GUILLAUMET
478 47803C4304
77400 LAGNY SUR MARNE
Ce bien ne fait pas partie d'une copropriété

04/10/2016

La SYNTHÈSE des CONCLUSIONS

RAPPORT DE MISSION DE REPERAGE DES MATERIAUX ET PRODUITS CONTENANT DE L'AMIANTE POUR L'ETABLISSEMENT DU CONSTAT ETABLI A L'OCCASION DE LA VENTE D'UN IMMEUBLE BATI

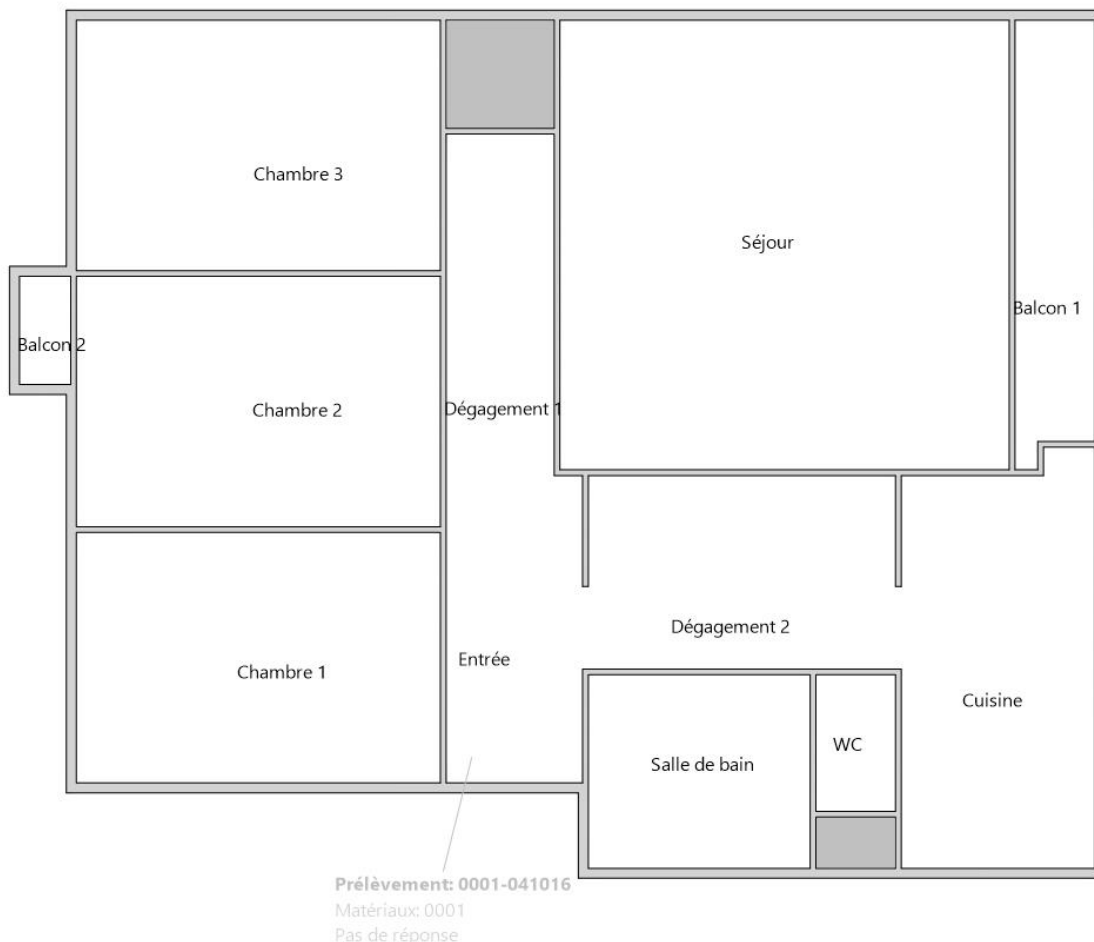
4 - CROQUIS DE REPERAGE

Planche (croquis) de repérage technique effectué par le cabinet : ALLODIAGNOSTIC, auteur : Boukhalafa SADALI
Dossier n° 811370 du 04/10/2016
Adresse du bien : 33 RUE HENRI GUILLAUMET
478 47803C4304 77400 LAGNY SUR MARNE

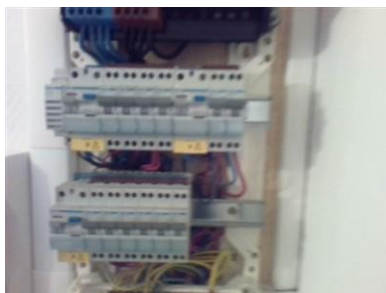
Photo Ele0001

Libellé de l'anomalie : B4.3 a2 Au moins un dispositif de protection contre les surintensités n'est pas placé sur un conducteur de phase.
